RELAZIONE DI SOPRALLUOGO PER I LAVORI DI FRESATURA E SAGGI DI SCAVO IN VIA GIAMBATTISTA MORGAGNI - PADOVA

Richiedente: APS HOLDING S.p.A.

Riferimento progetto: Progettazione esecutiva ed esecuzione lavori per la realizzazione della nuova linea tramviaria di Padova SIR3

Ubicazione cantiere: via Morgagni – Padova

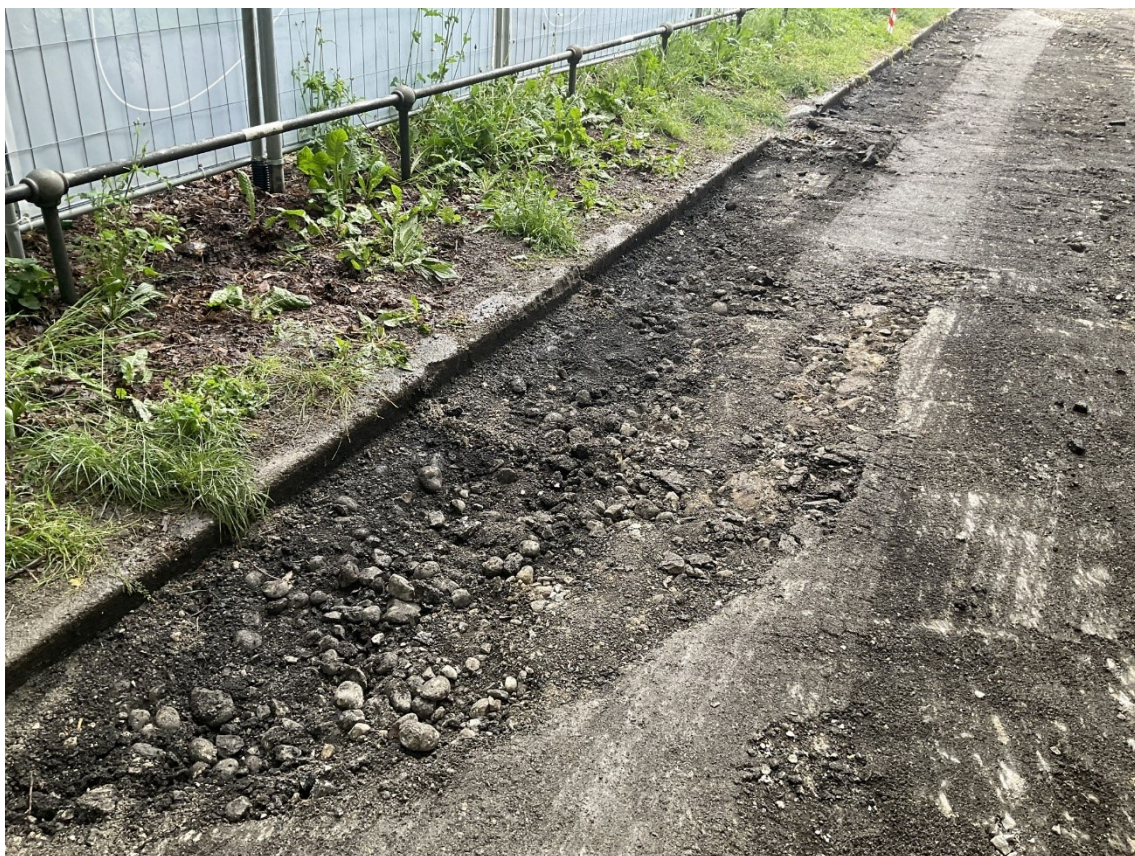
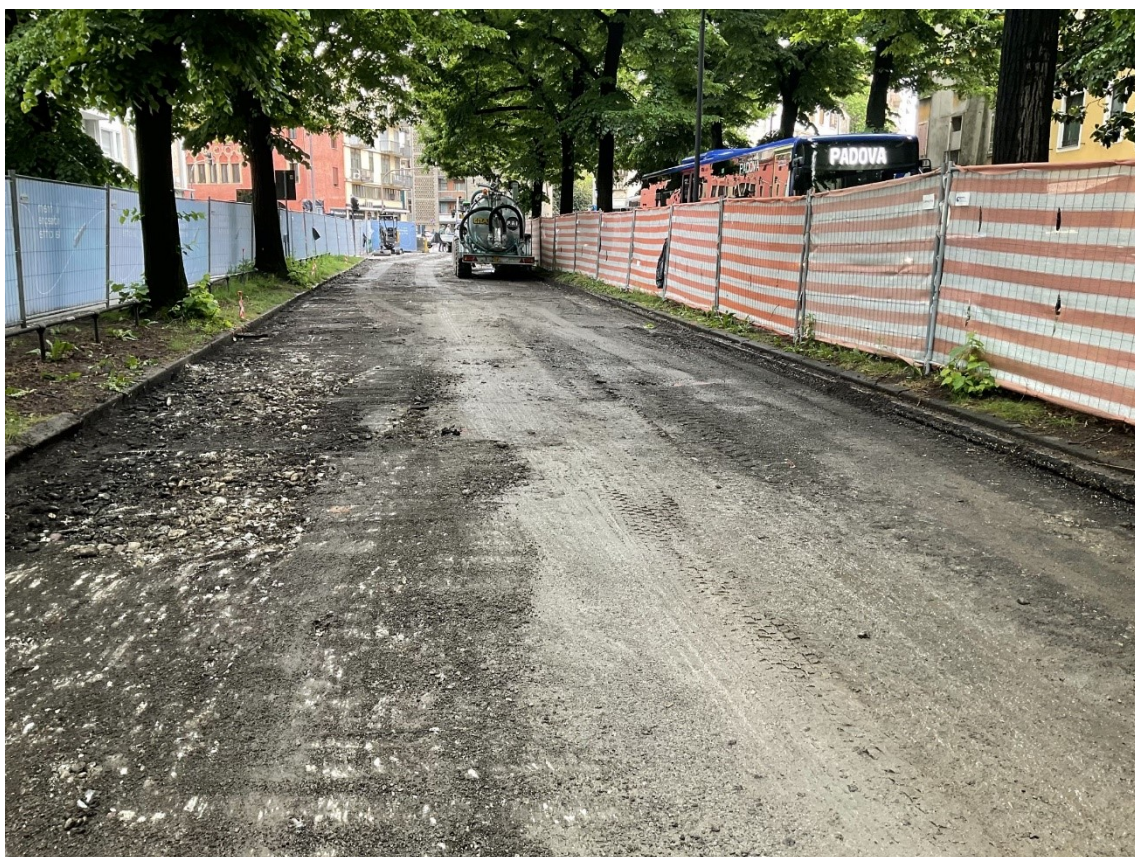
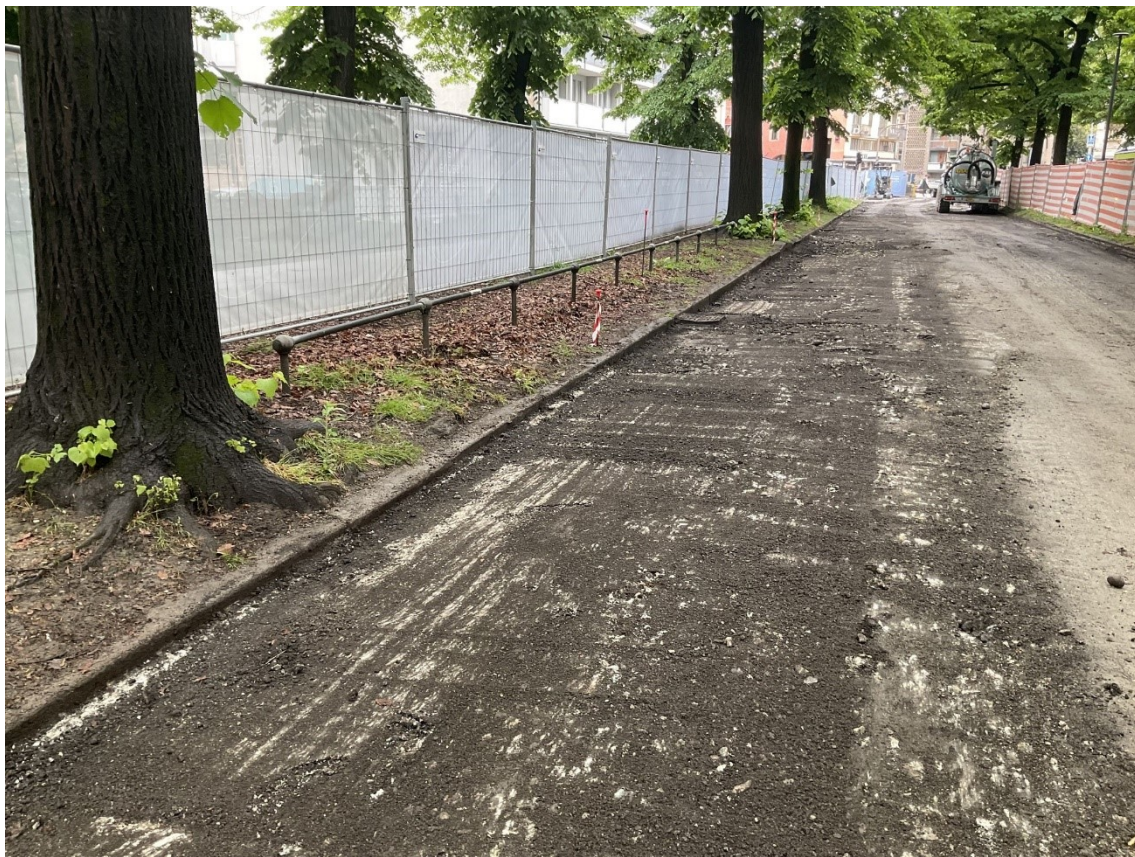
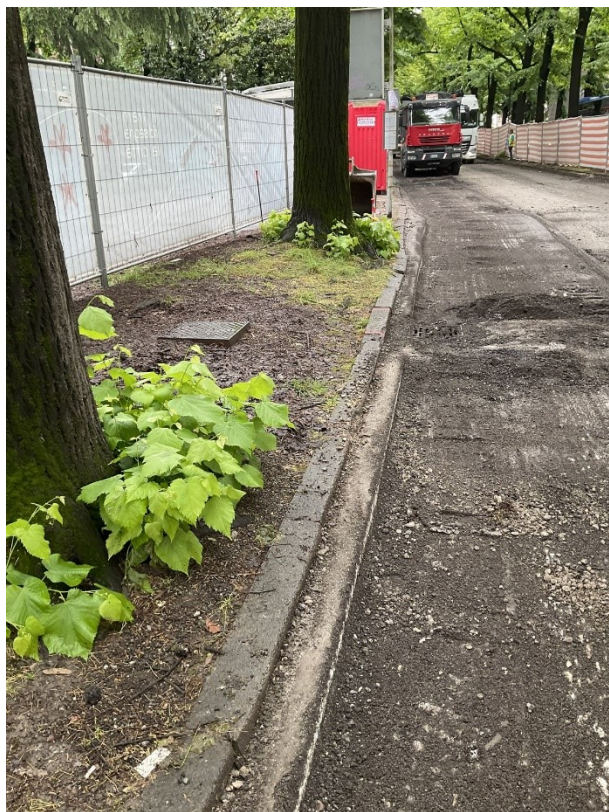
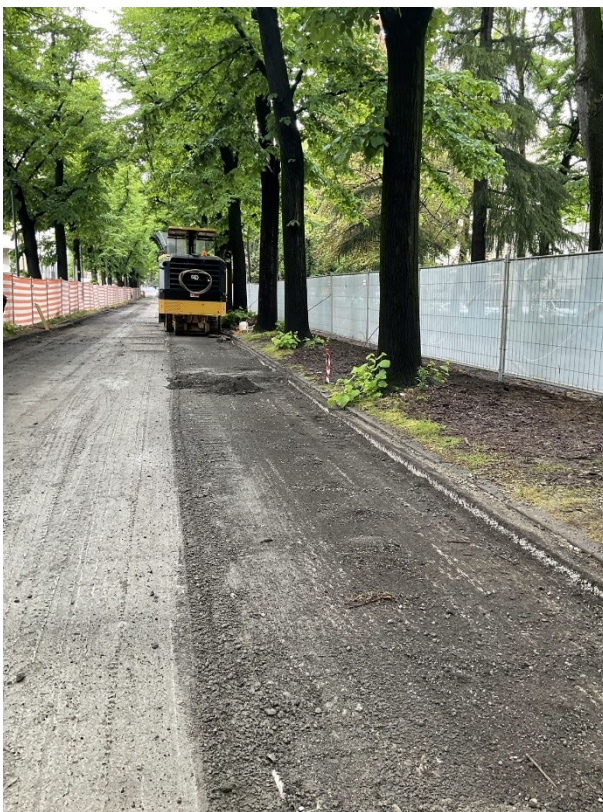
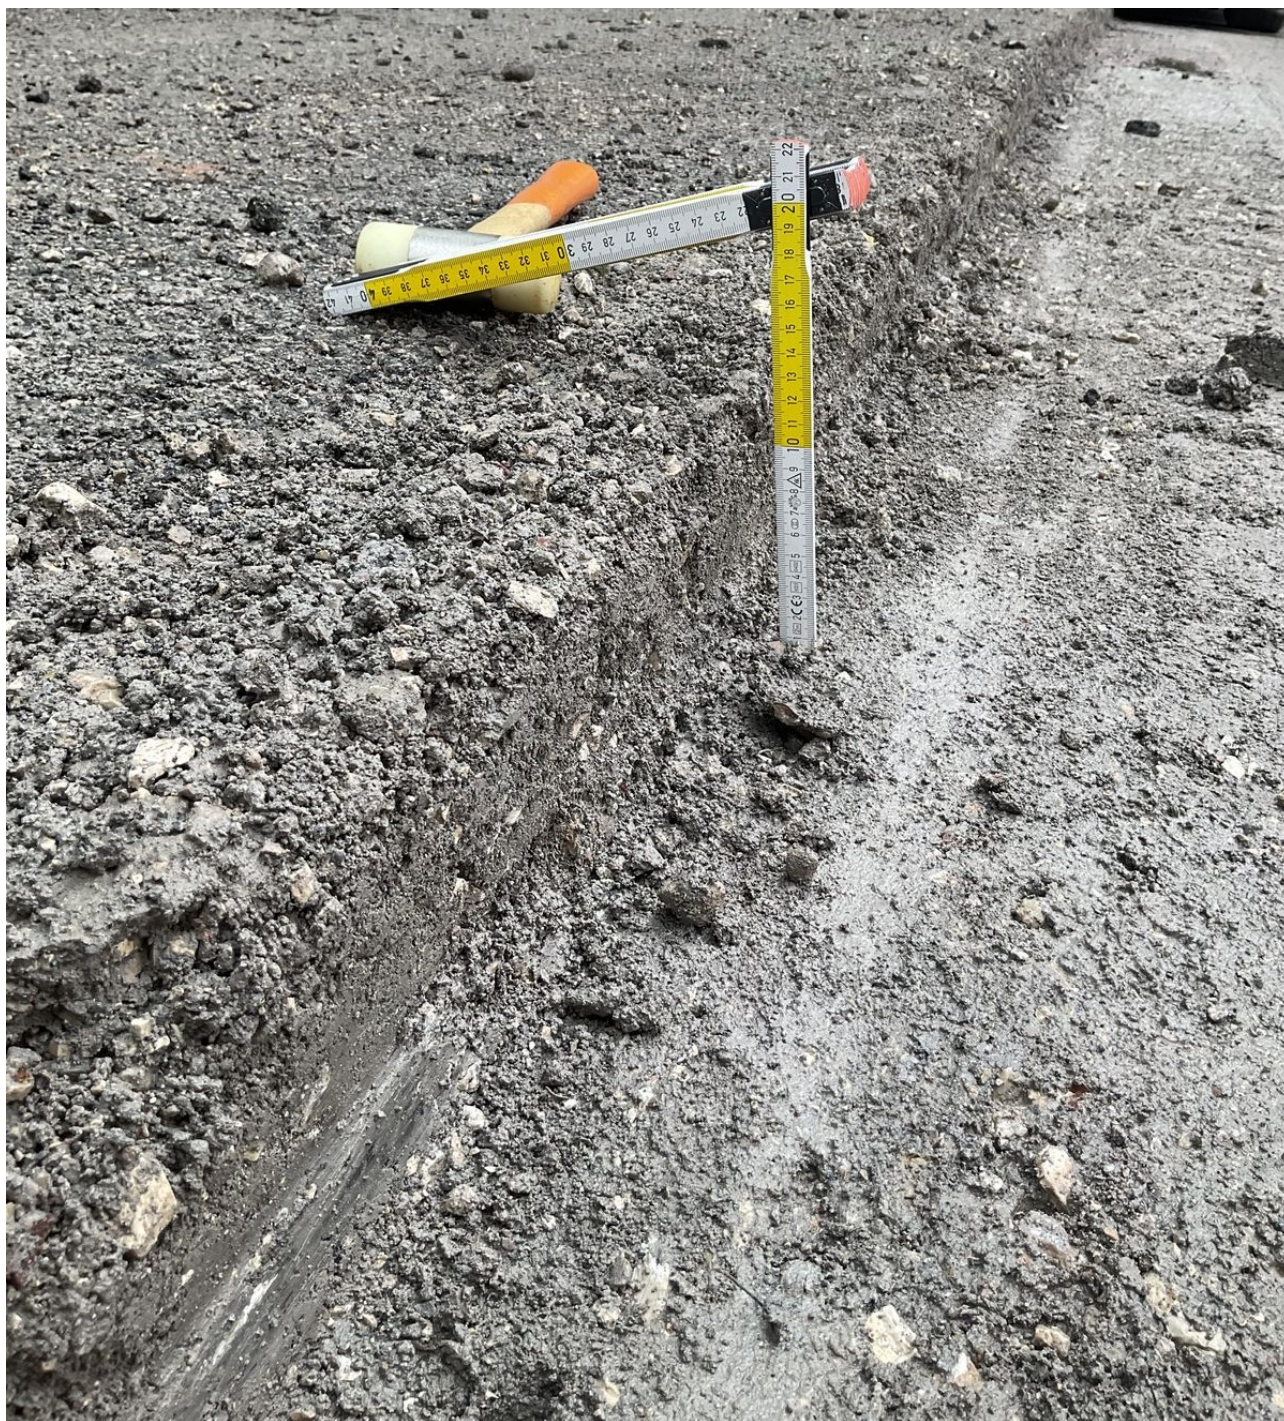
Documentazione fotografica 02.05.2024

Dalla serie di immagini riportate di seguito si nota come non siano presenti radici lungo il tracciato di fresatura dell'asfalto.

Da questa serie di immagini sopra riportate si può accertare che durante questo tipo di operazione di fresatura nella parte centrale della carreggiata NON sono stati lesionati gli apparati radicali del filare di Tigli.

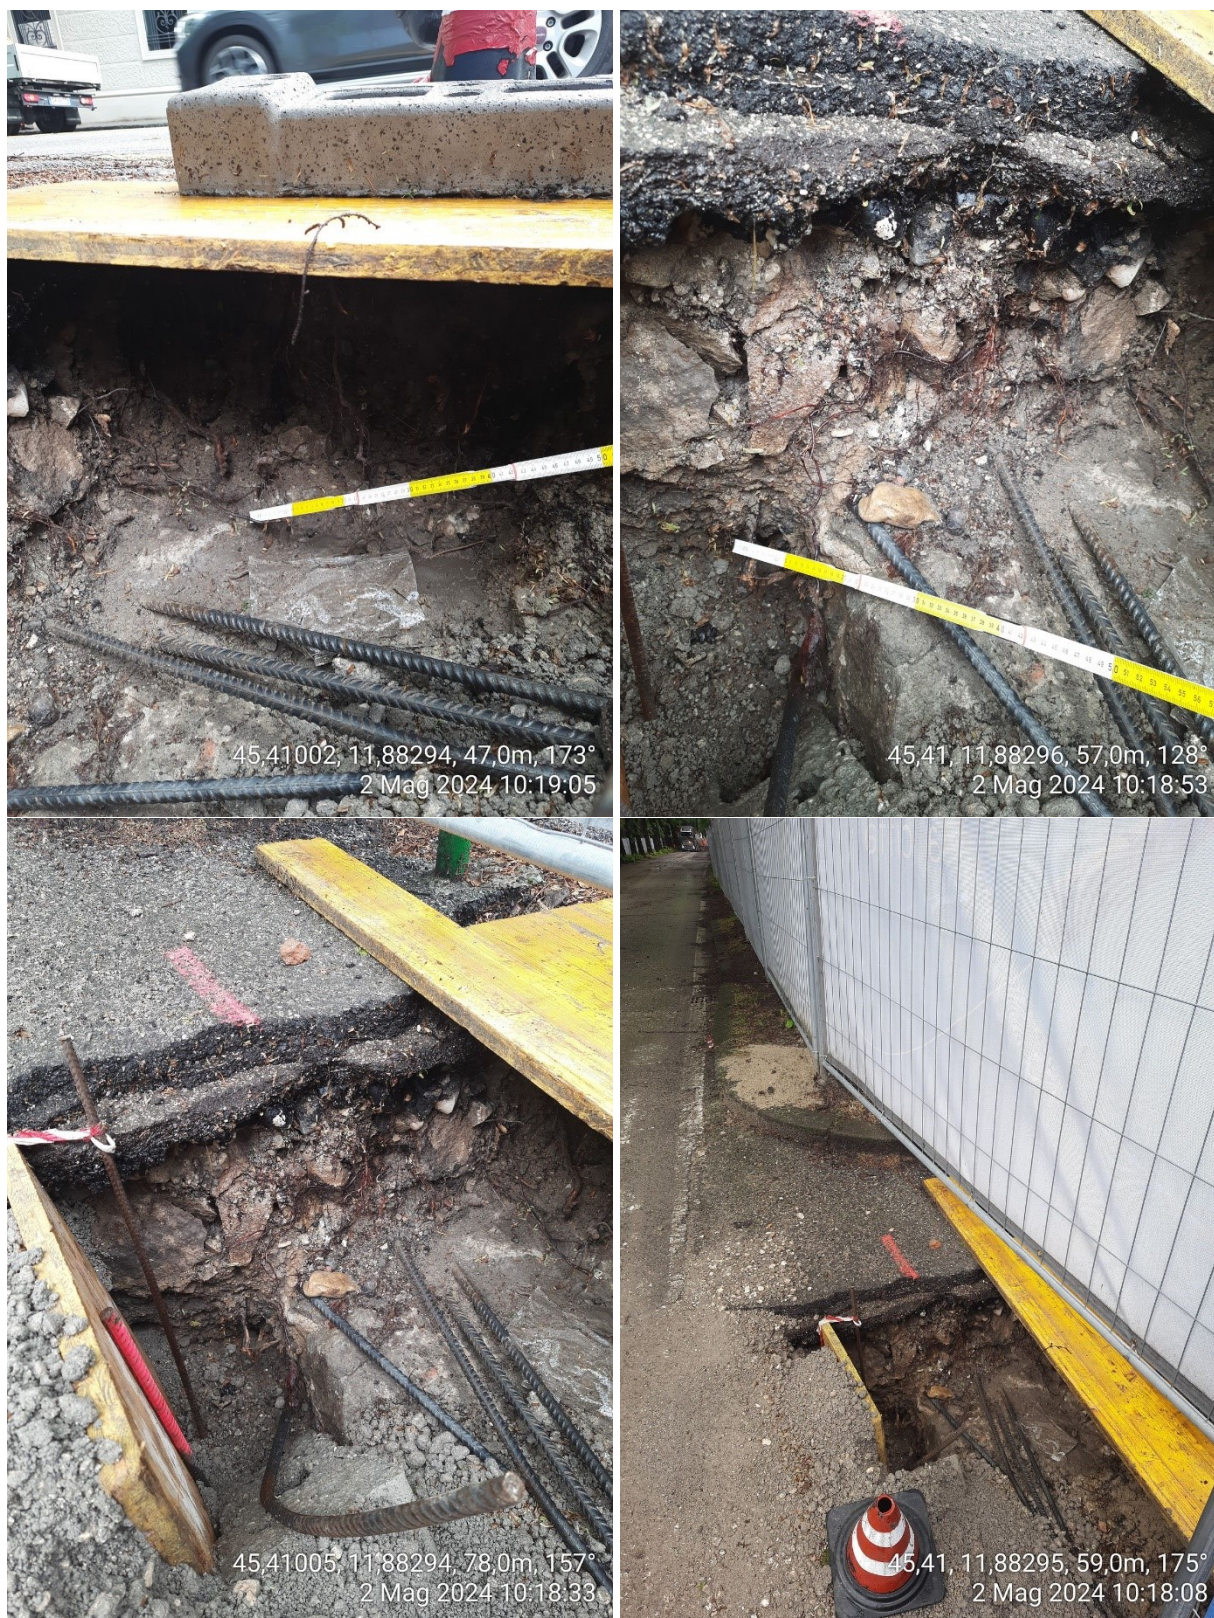
Figura 3: punto di attraversamento 1

In tali punti di attraversamento è stata riscontrata la presenza di radici superficiali di diametro massimo di 2,5 cm a più di 2 metri dal colletto degli alberi più vicini.

Anche nei punti di attraversamento non si rilevano radici di diametro superiore a 2,5 cm di diametro danneggiate.

Considerato che tali radici presentavano, a causa degli interventi di scavo, delle ferite smarginate, al fine di favorire il processo di chiusura di tali ferite da parte delle piante, sono state recise di netto e trattate con prodotti fungistatici.

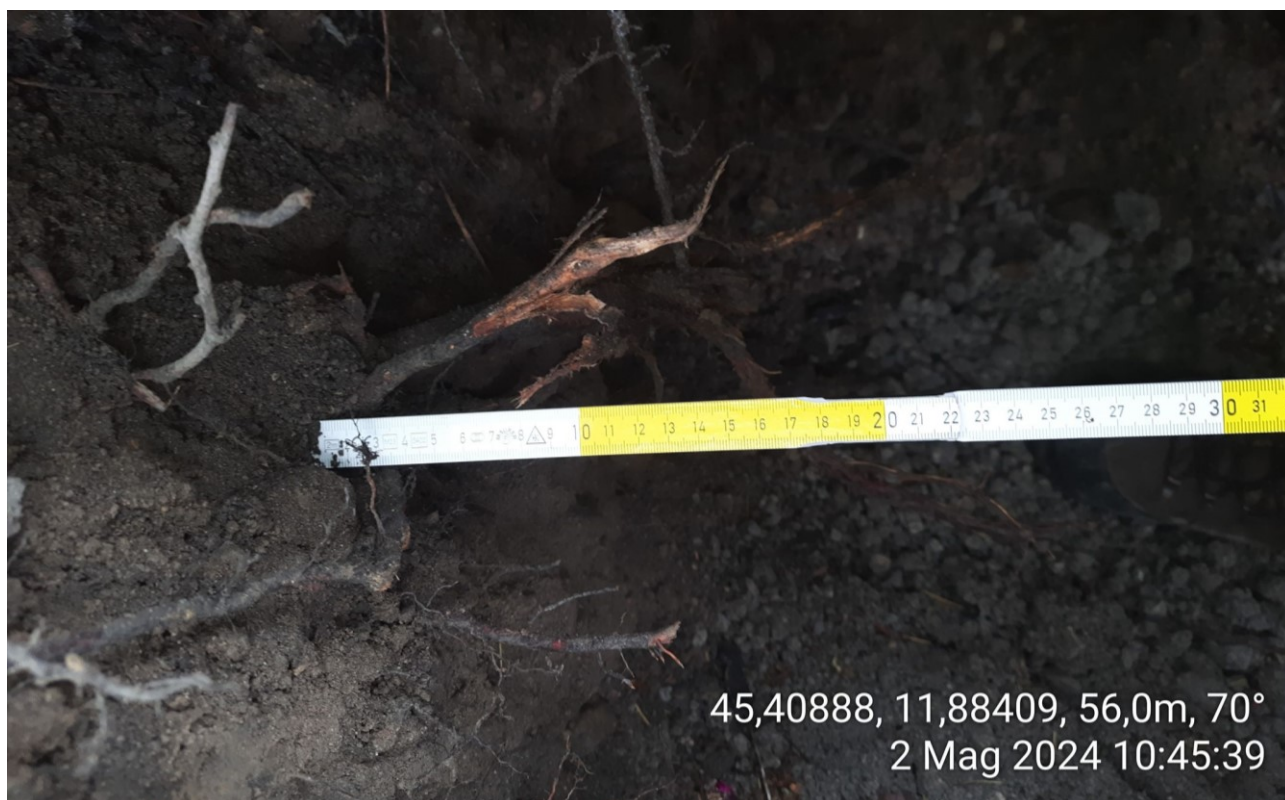
Figura 4: particolare radici coinvolte dallo scavo

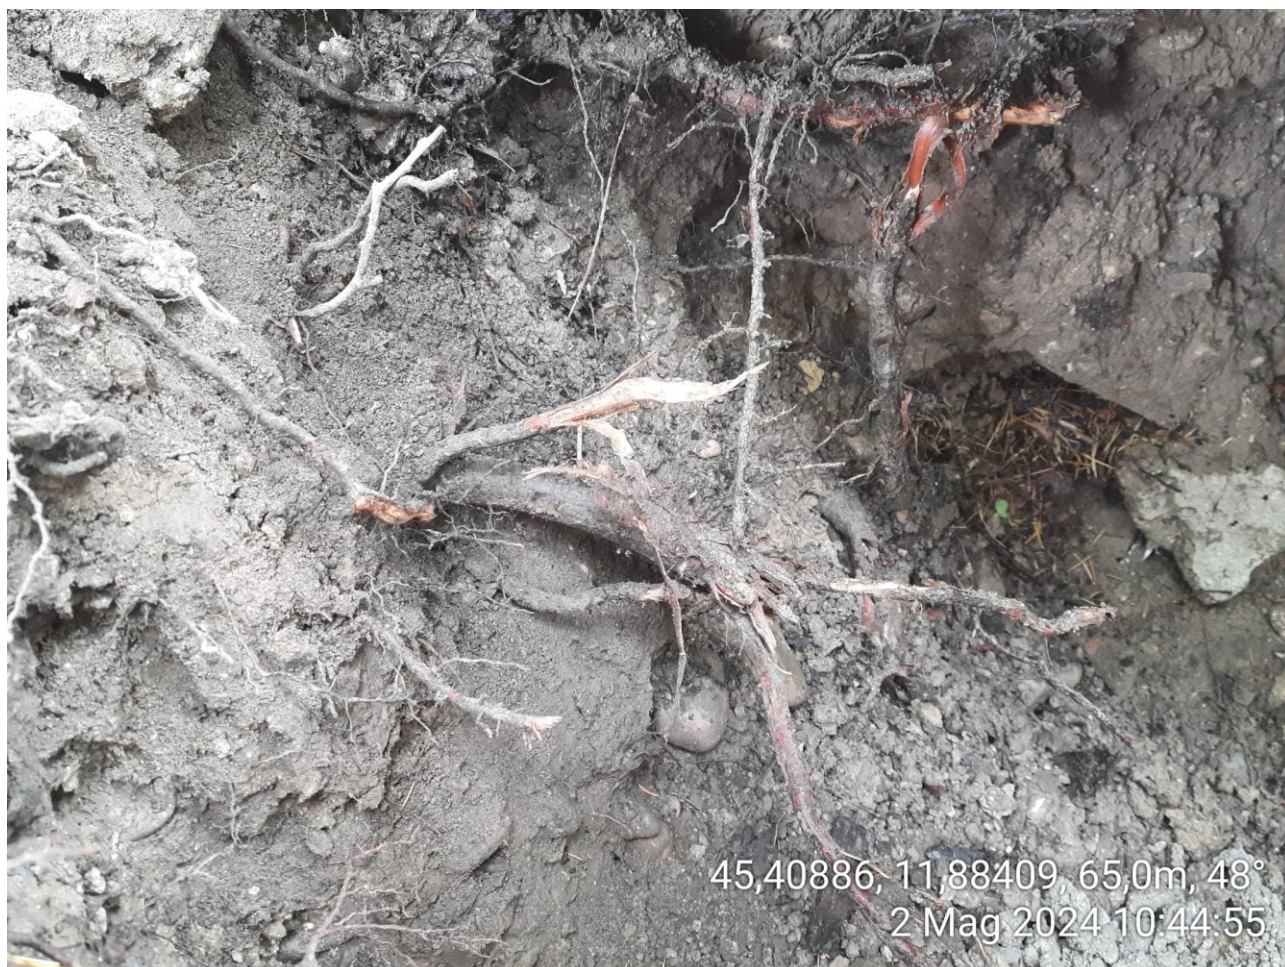
Figura 5: particolare radici coinvolte dallo scavo

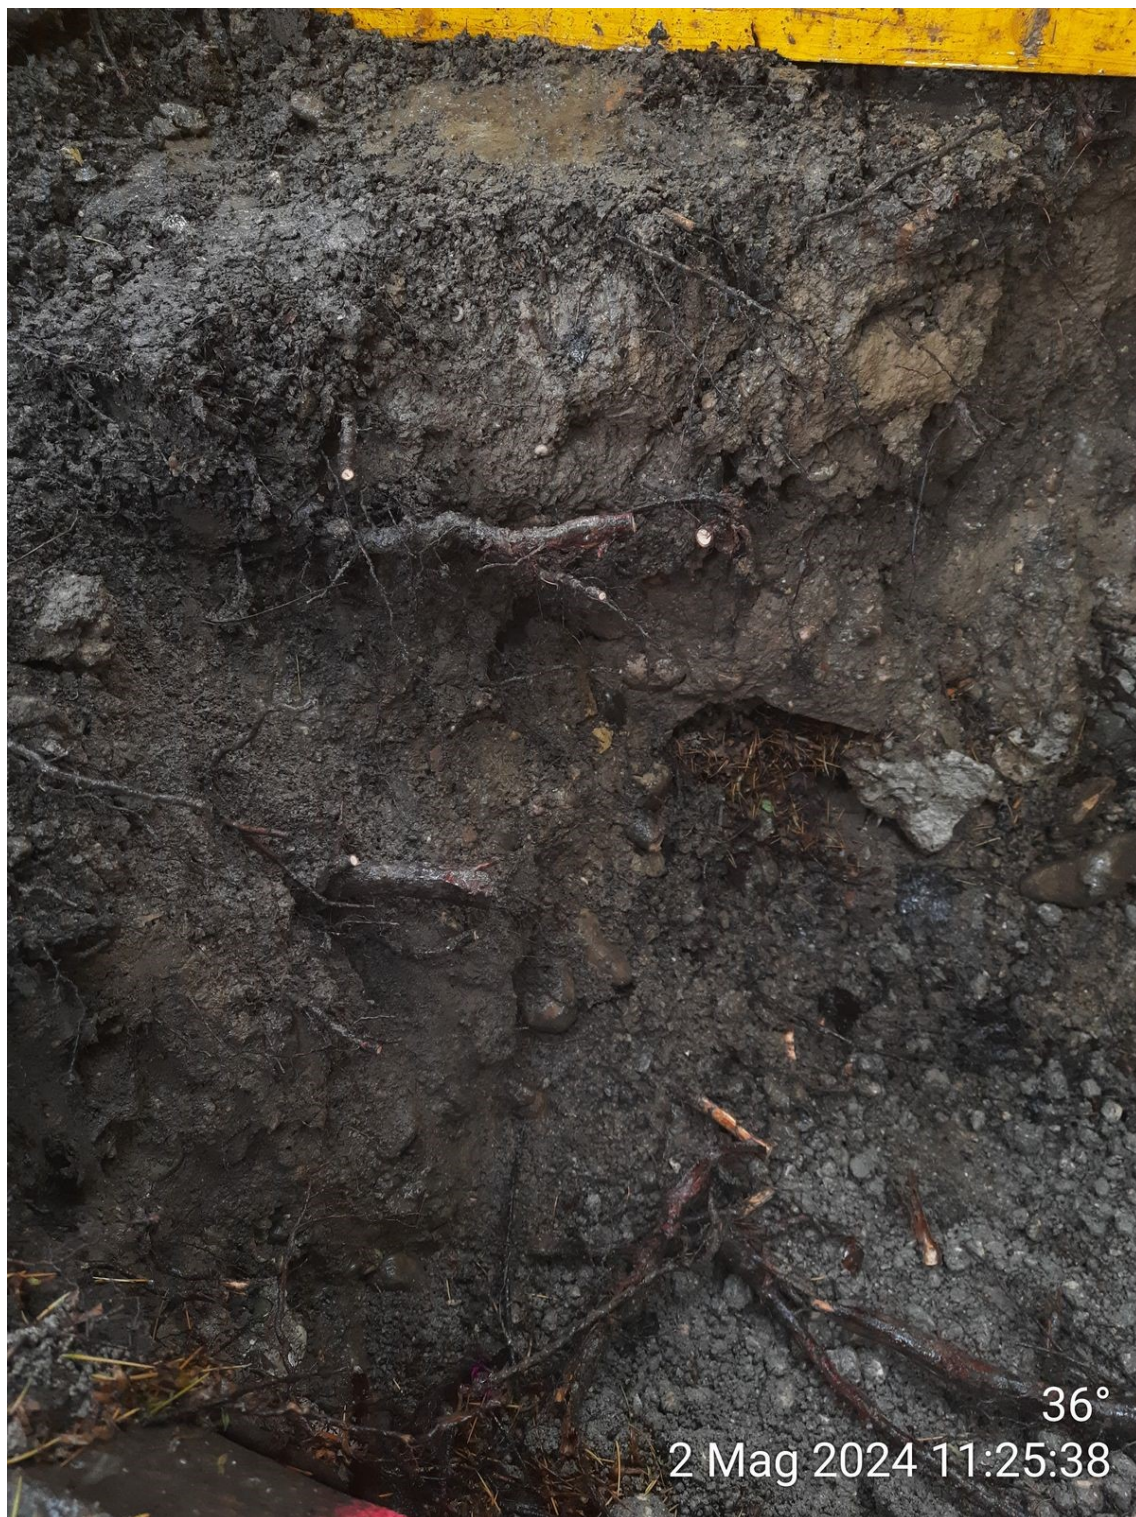
Figura 6: particolare radici recise di netto

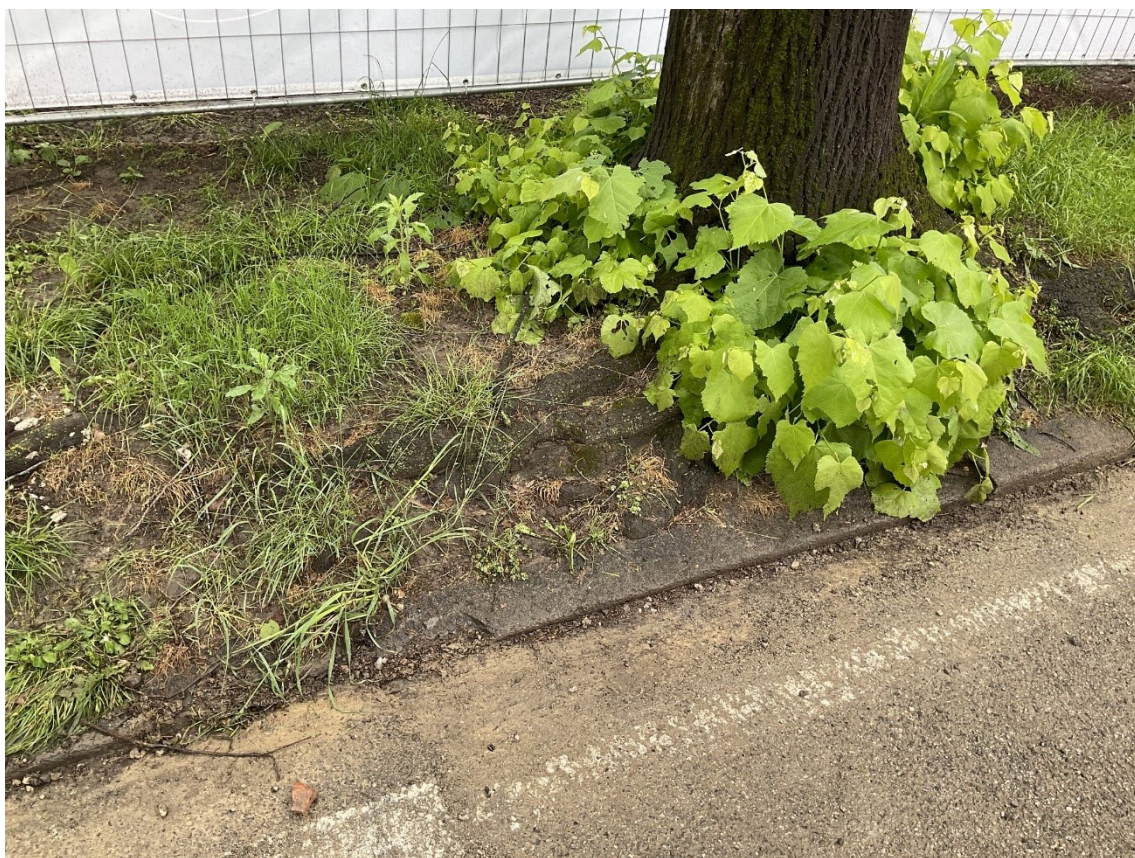
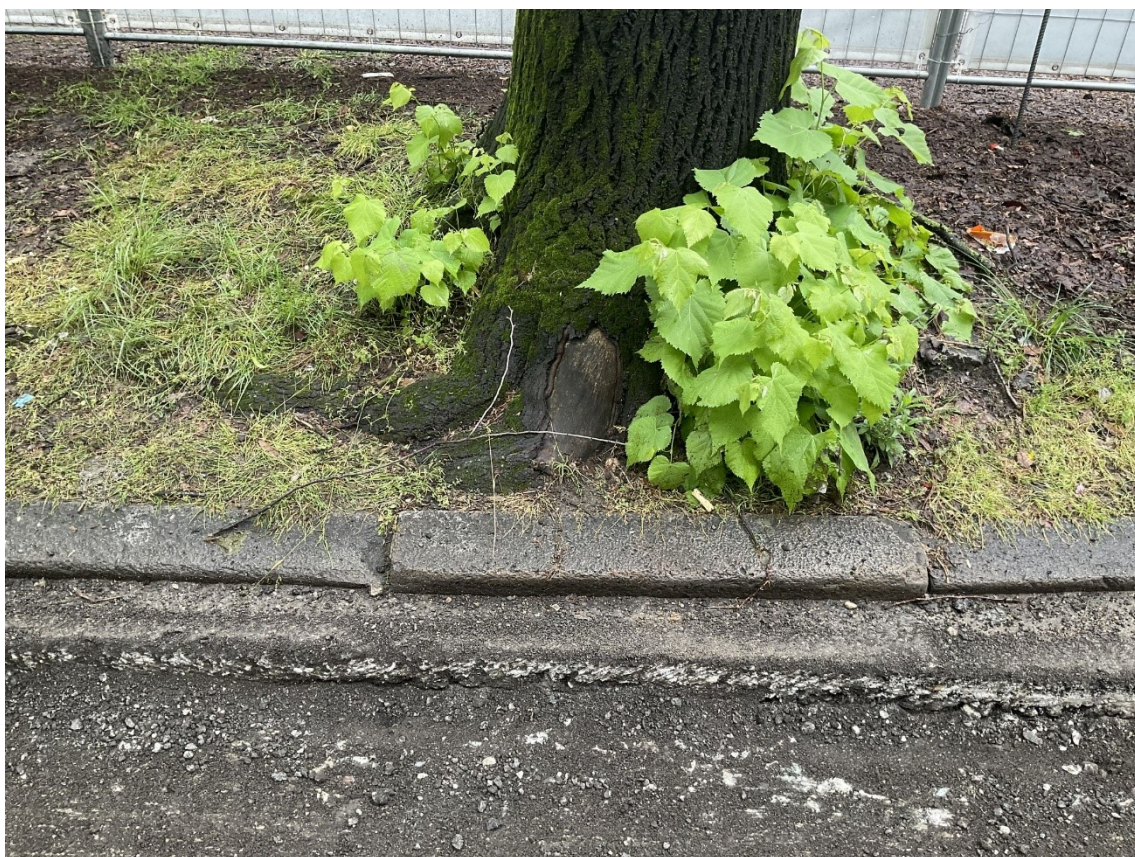
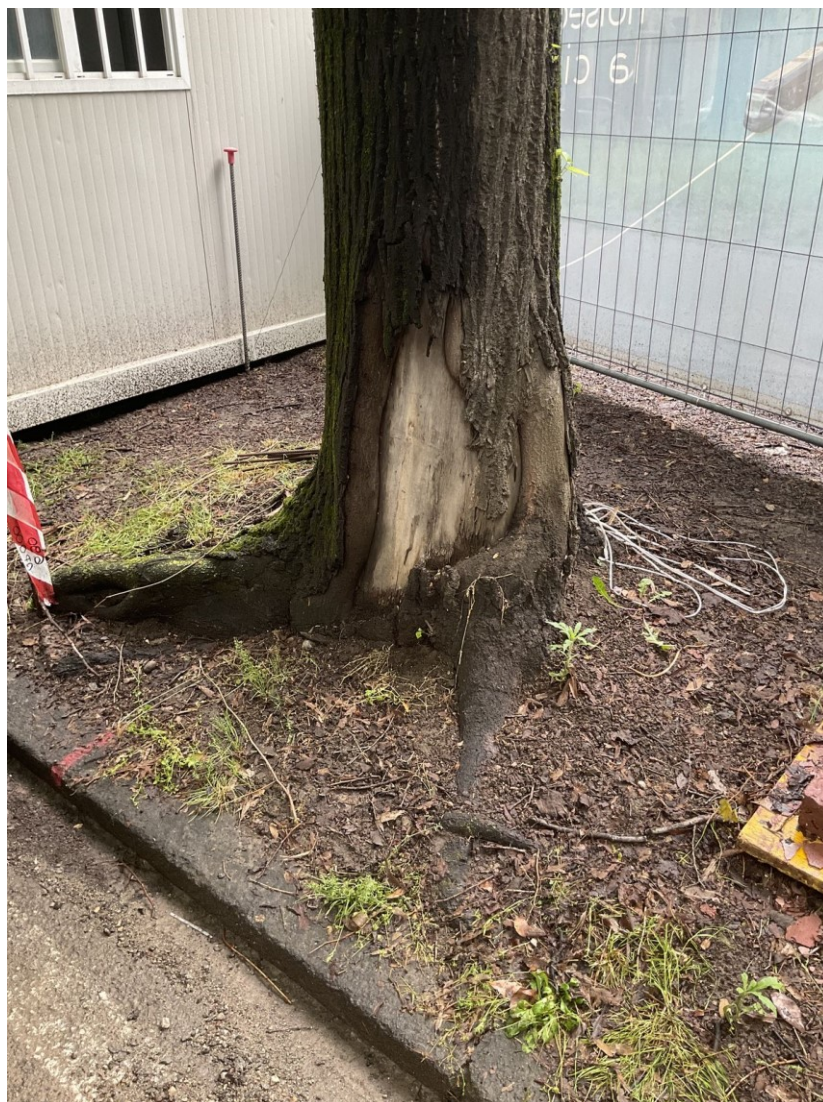
A scopo documentale si riporta che durante il sopralluogo si è notata la presenza di danni superficiali alle radici e ai colletti dei tigli antecedenti allo scavo e che non sono dovuti all'esecuzione dei lavori.

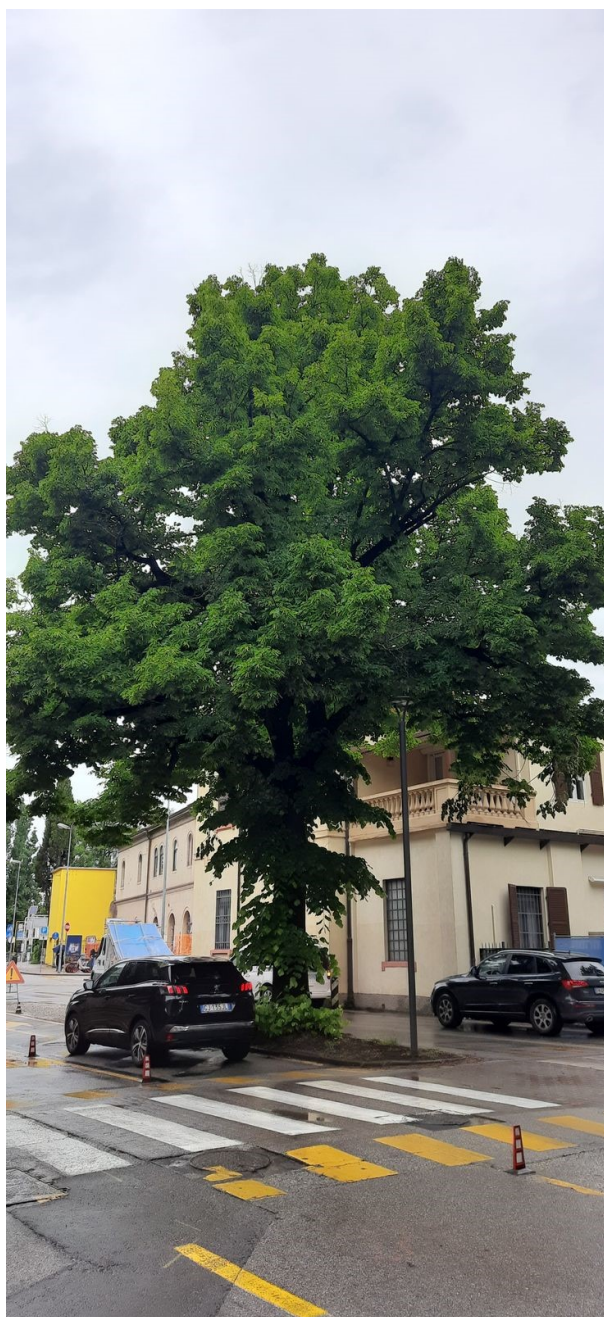
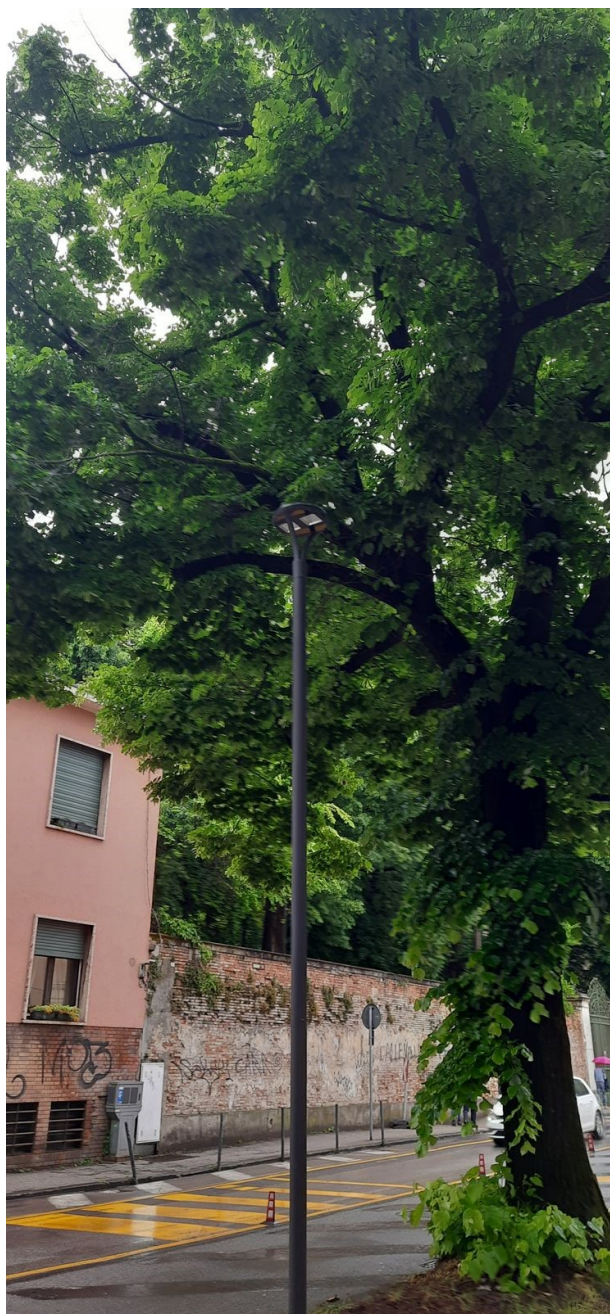
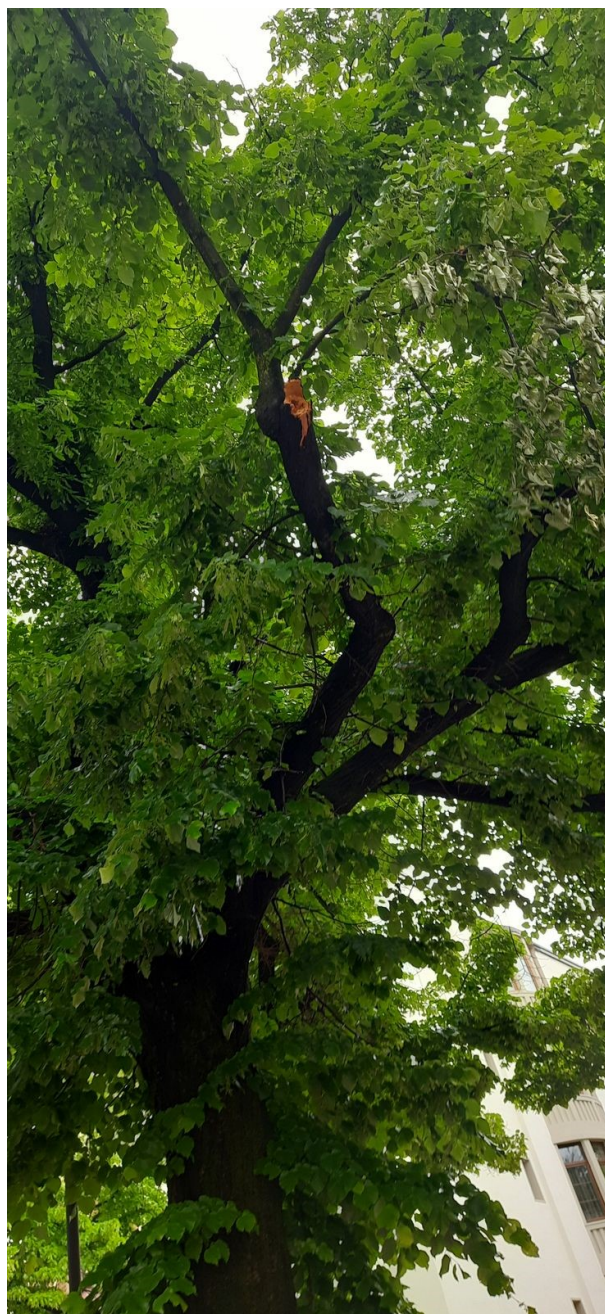
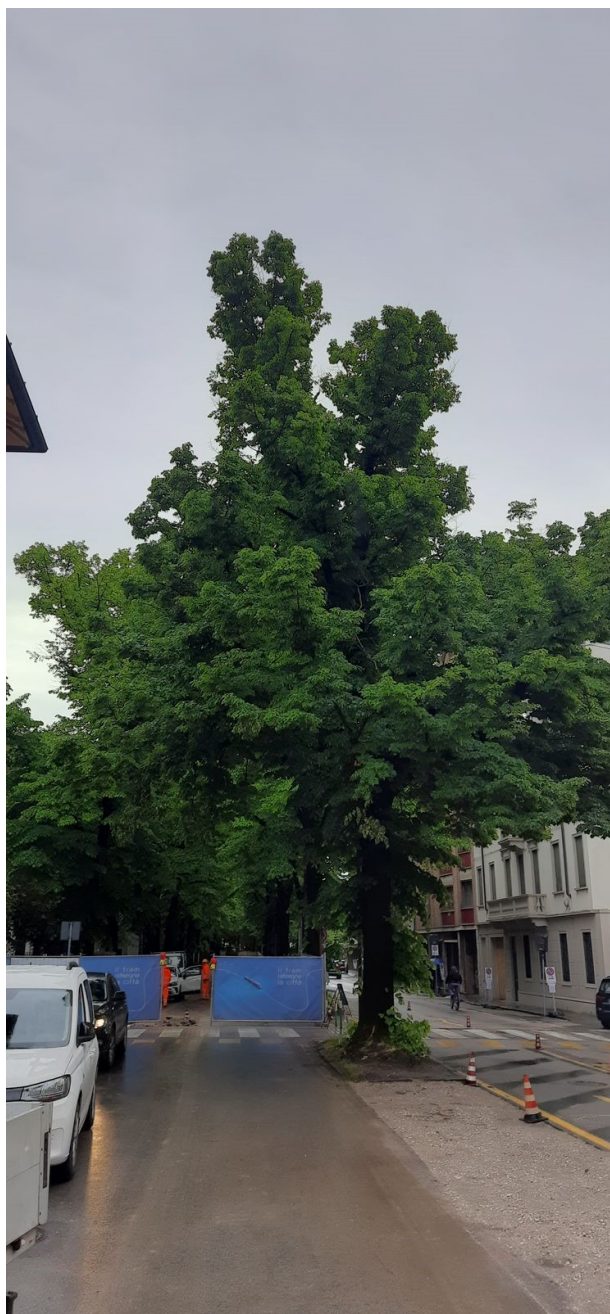
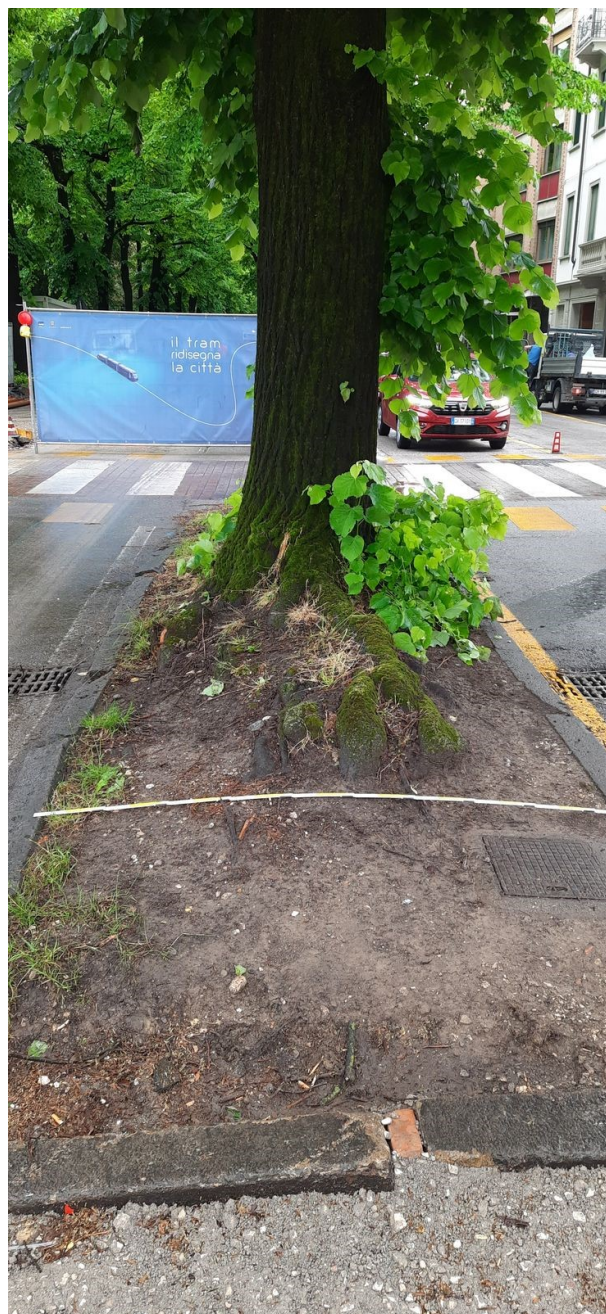
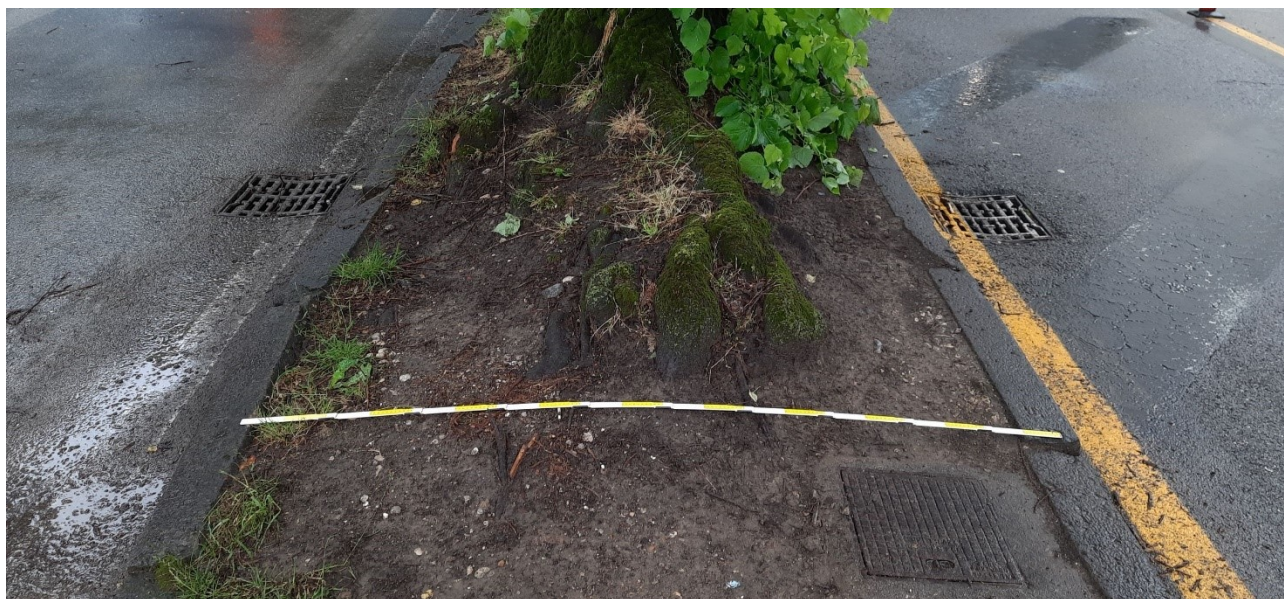
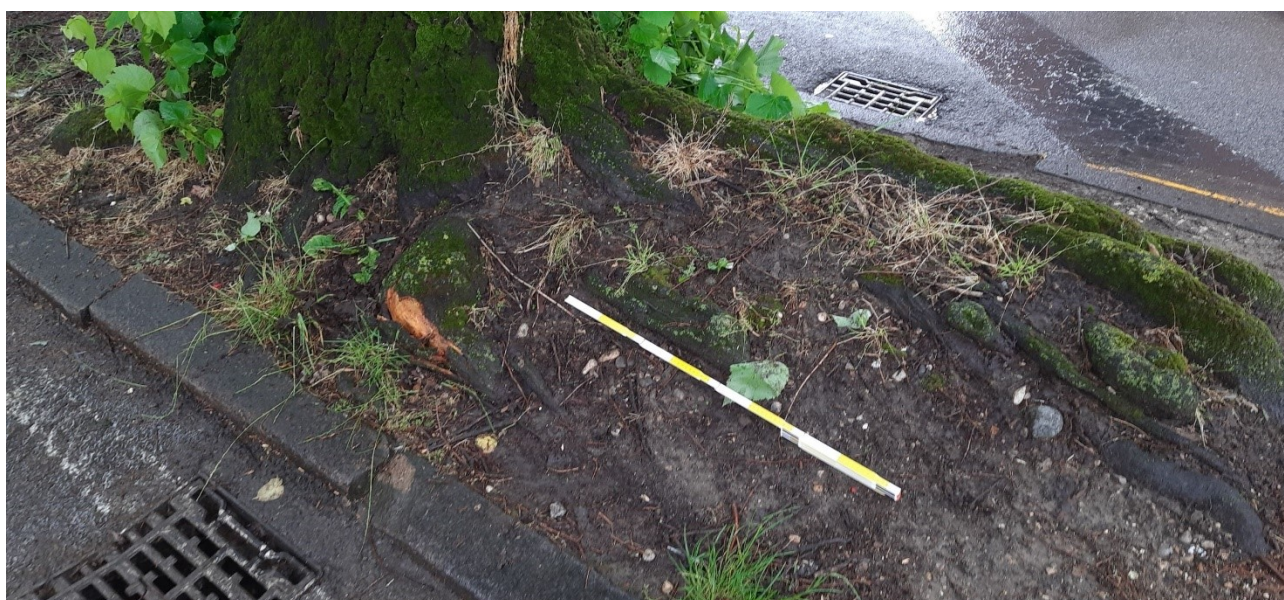
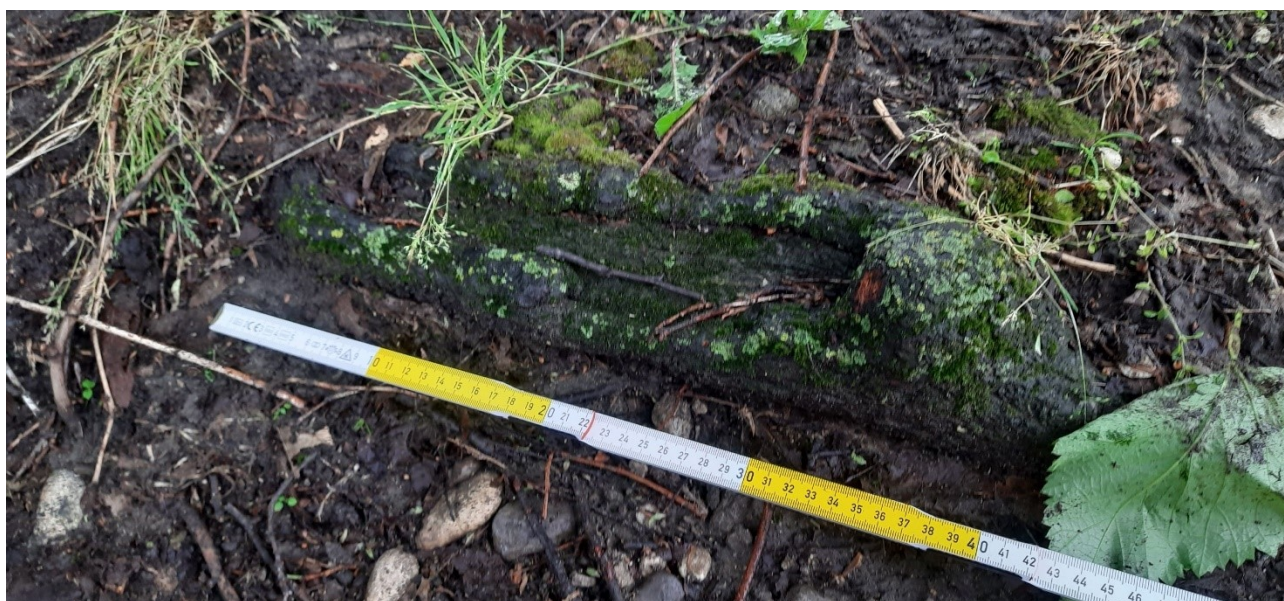
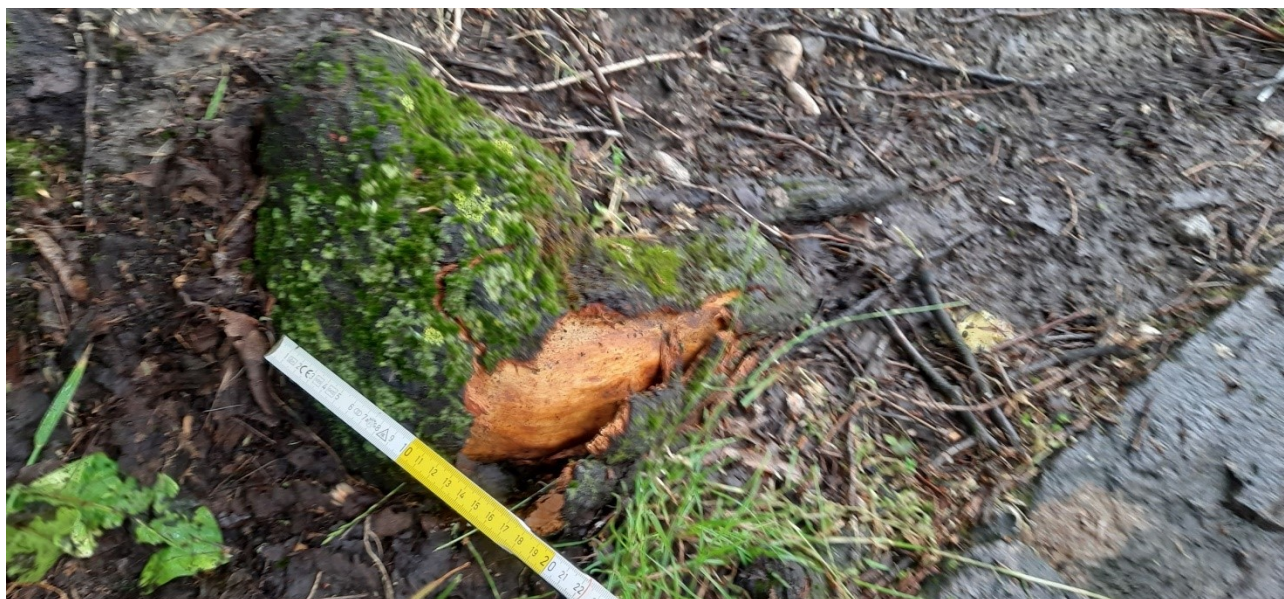
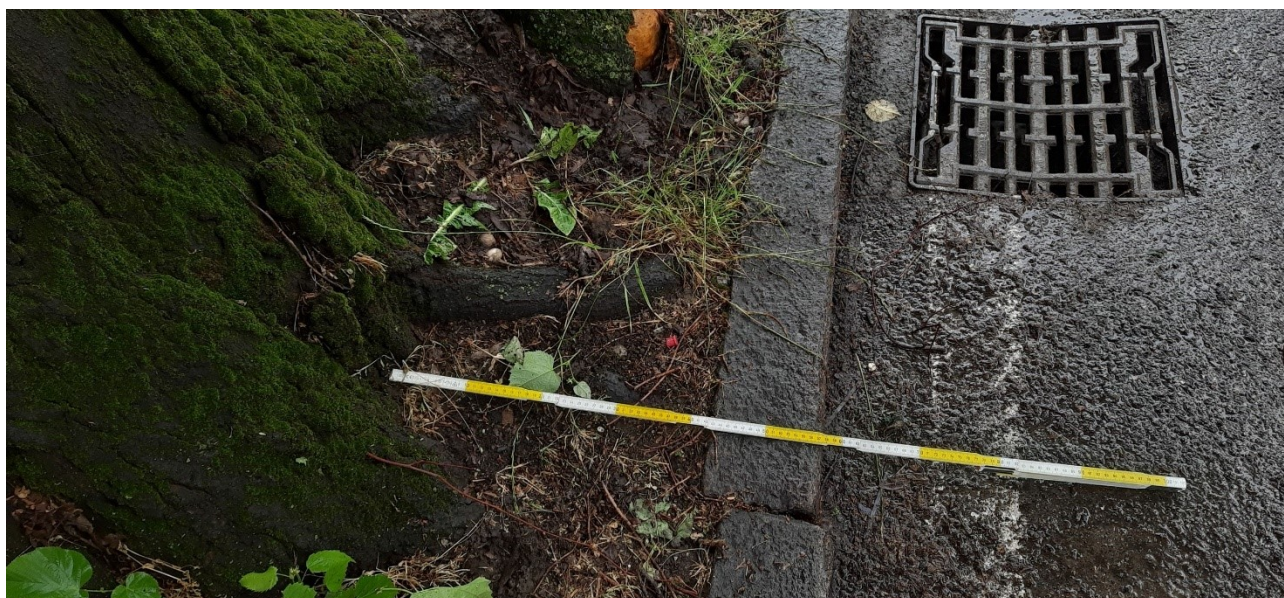
Di seguito si riportano delle immagini del taglio scattate in data 02.05.2024.

Tale albero, che non è stato al momento oggetto di intervento per la realizzazione della tramvia, presenta una zolla radicale sottodimensionata per l'area di dimora ridotta per le esigenze di una specie di prima grandezza con dimensioni di 1,70 m x 5 m circa. In prossimità del colletto sono presenti manufatti e dei sottoservizi elettrici e idraulici nella zona utile alla tenuta meccanica.

Si evidenzia la presenza di una radice superficiale decorticata dalla ditta con gomma di escavatore durante le operazioni di spostamento automezzi. Come riferito dalla ditta, si apprende che la radice è stata trattata immediatamente con prodotti fungistatici a seguito del danno causato.

Il tiglio presenta un diametro alla base di circa 90 cm e un diametro a 1,3 m dal piano di campagna di 55 cm. È presente una radice verso Nord Ovest superficiale che a circa 150 cm dal colletto prosegue nel terreno. Sono presenti diverse radici con pregressi danni superficiali e una radice che va verso nord ovest con che suona suono sordo alla percussione con martello di gomma.

L'albero è stato precedentemente potato e presenta una branca spezzata in direzione Nord, del seccume apicale sia a Sud che a Nord e a Sud si riscontrano alcuni rami secchi anche di dimensioni stimate da terra superiori 5 centimetri di diametro. Nell'area a sud è presente anche un palo dell'illuminazione.

Considerate le considerate le condizioni dell'albero, del luogo di dimora e dei sottoservizi presenti, considerato che a Nord era presente un altro taglio che è stato abbattuto precedentemente, rendendo l'albero oggetto di sopralluogo la nuova pianta di "testa" del filare e quindi più esposta all'impatto del vento, si consiglia di effettuare, a prescindere dai lavori di scavo previsti, una prova di trazione per verificare il corretto ancoraggio dell'albero al suolo e la predisposizione dello stesso al ribaltamento.
