RELAZIONE DI SOPRALLUOGO VIA PIOVESE / VIA NANI -PADOVA

Richiedente: SITTA SRL

Riferimento progetto: Progettazione esecutiva ed esecuzione lavori per la realizzazione della nuova linea tramviaria di Padova SIR3

Ubicazione cantiere: via Piovese / via Nani – Padova

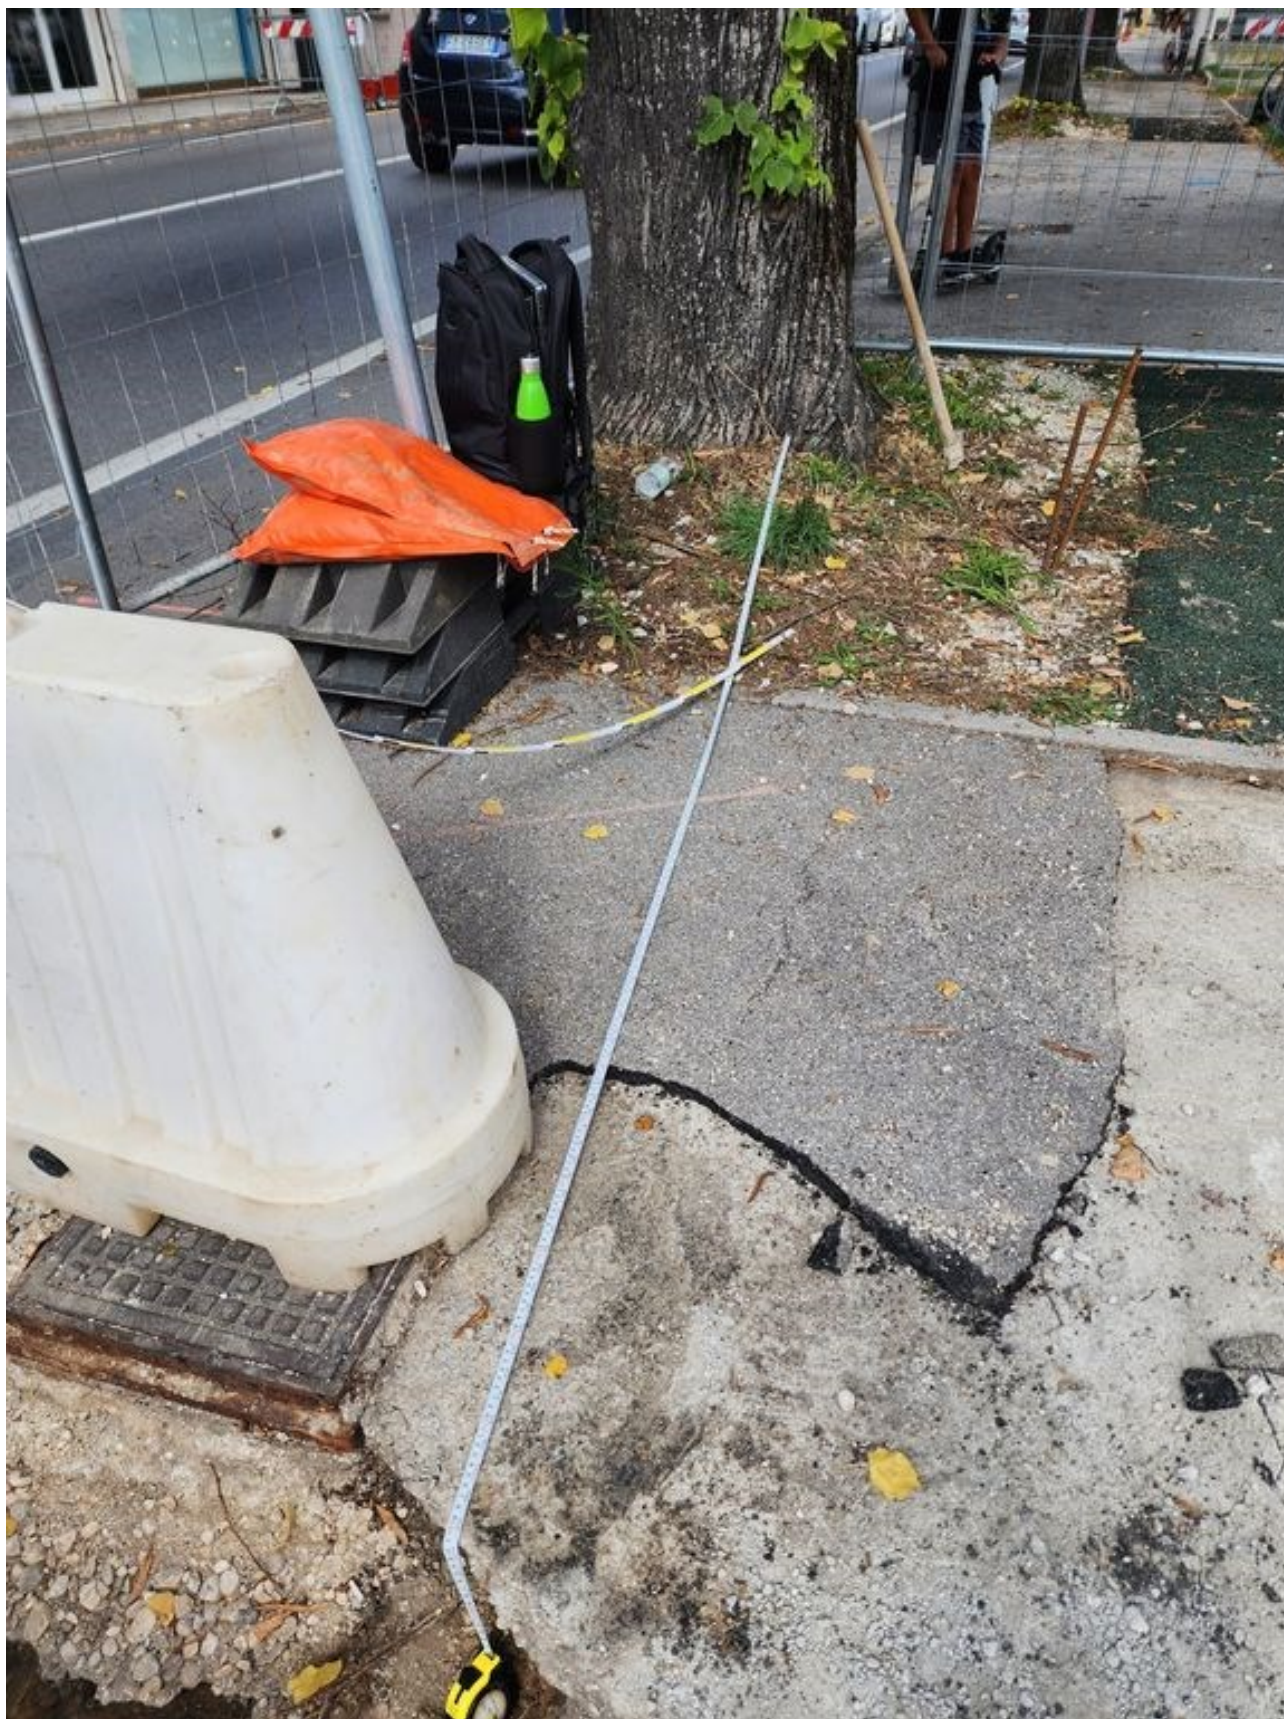
Verso Sud, in prossimità di un tombino di sottoservizi, si rileva una radice di 6-7 cm di diametro ad una distanza di 280 cm dal colletto.

Figura 3: distanza tra la radice di 6-7 cm di diametro e il colletto della pianta

Sono state fornite indicazioni alla Ditta per la corretta recisione netta delle radici e per la disinfezione delle stesse con sali quaternari di ammonio. Il sottoscritto ha fornito indicazioni alla ditta in merito alle modalità di taglio netto da effettuarsi con seghetto manuale al fine di ridurre la superficie lesionata.

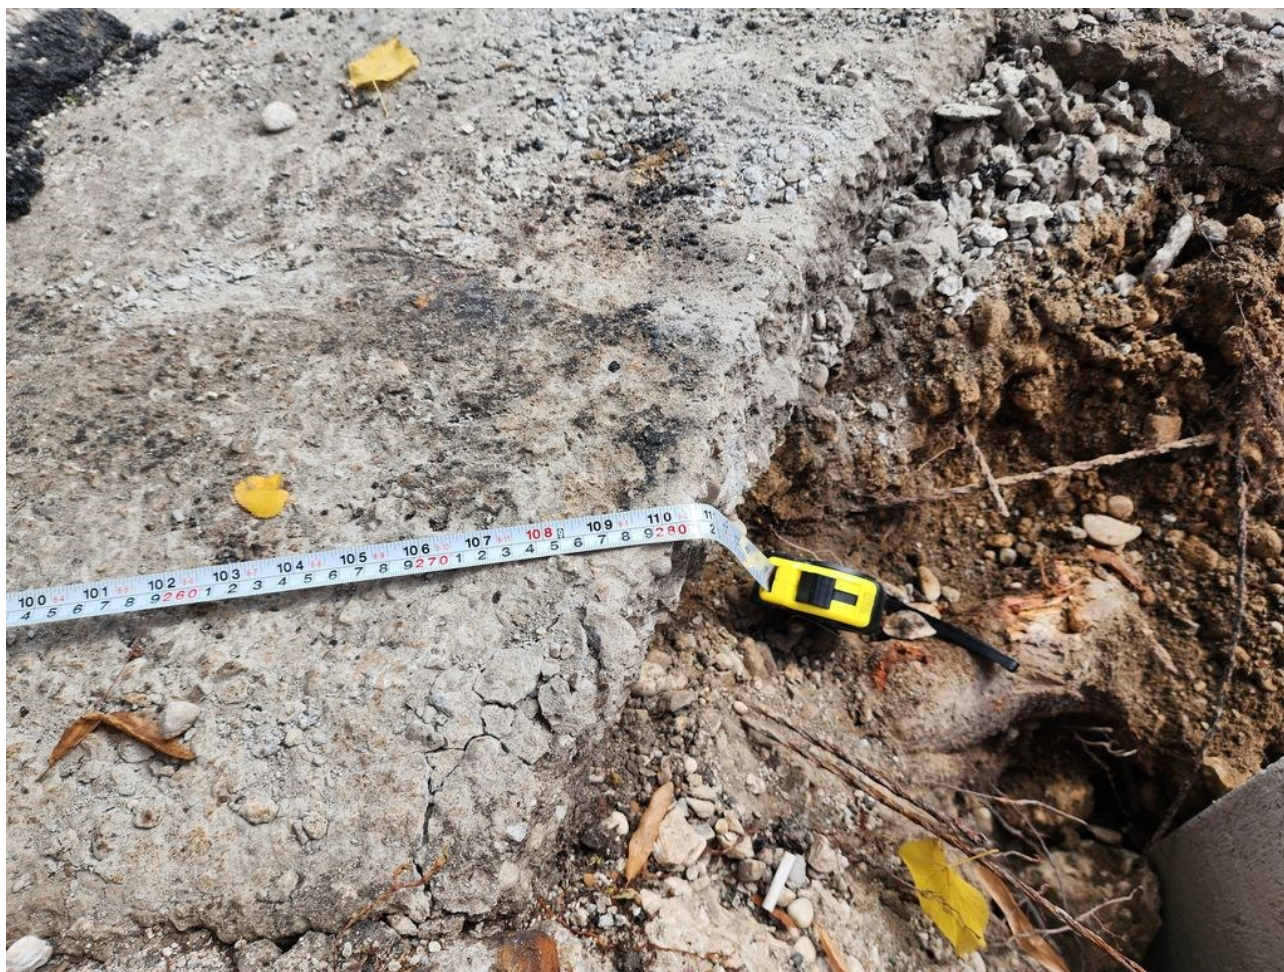
Figura 4: distanza tra la radice di 6-7 cm di diametro e il colletto della pianta

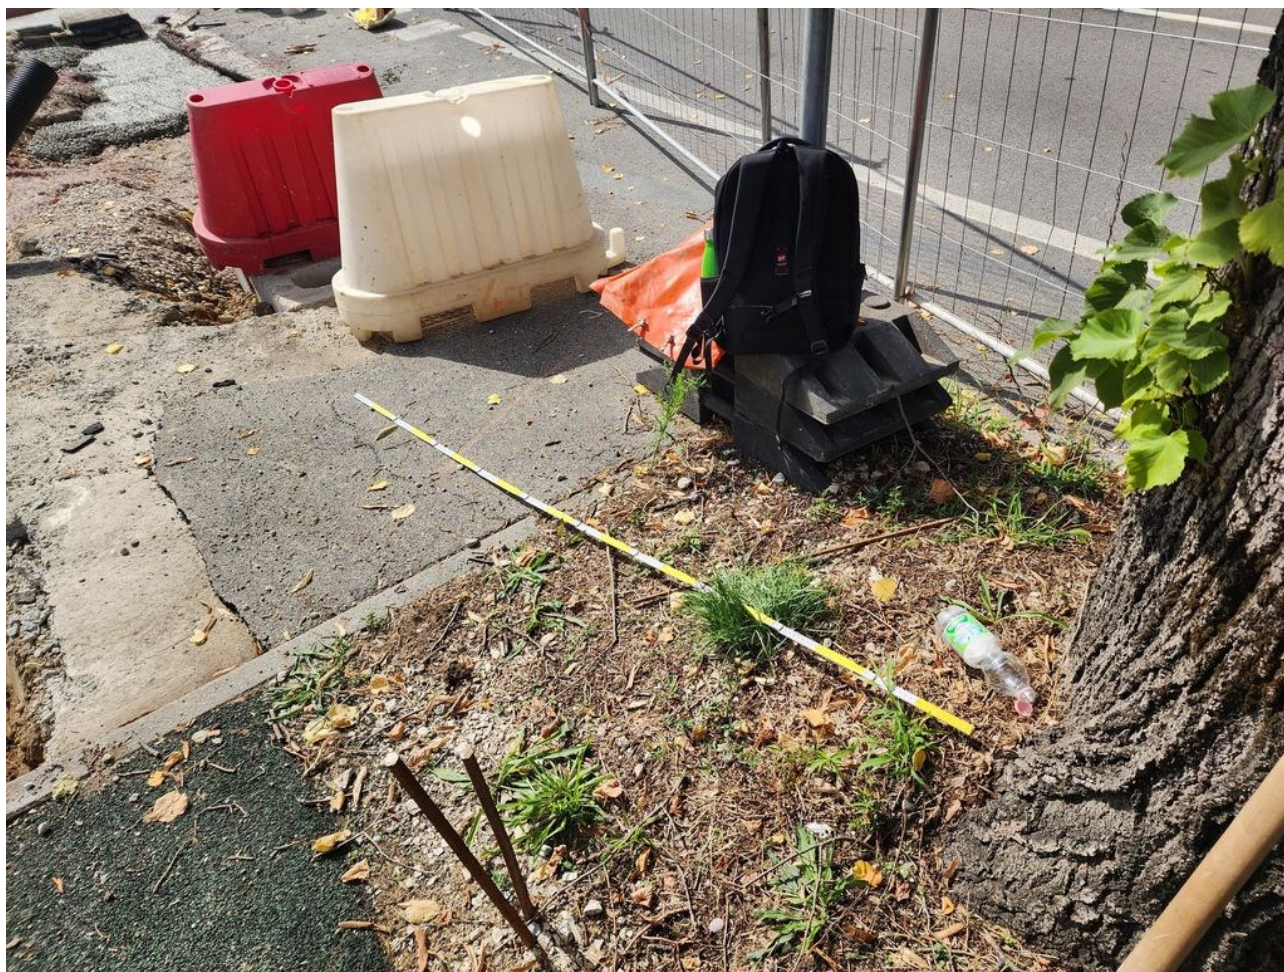
Figura 5: distanza della radice da 6-7 cm dal colletto della pianta (maggiore di 2 metri)

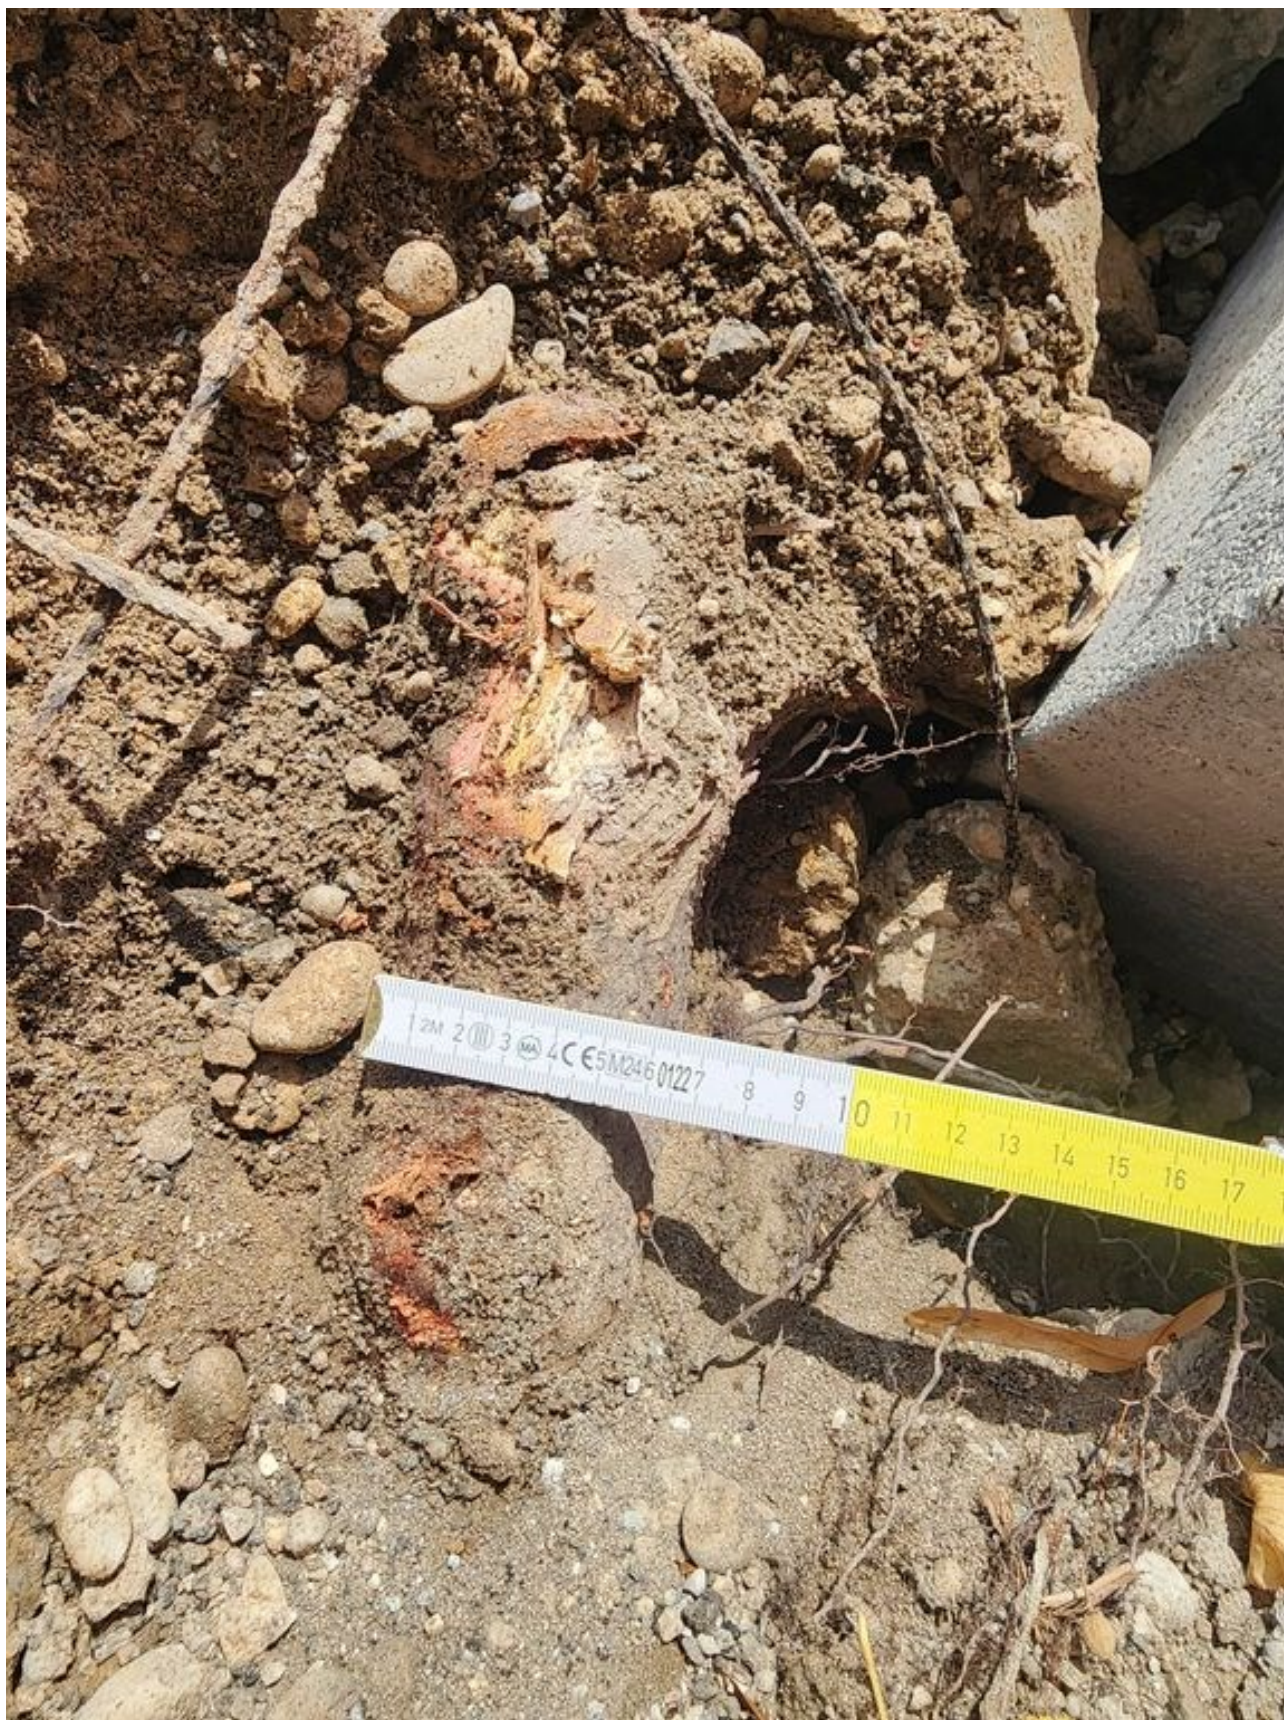
Figura 6: particolare della radice di 6-7 cm di diametro

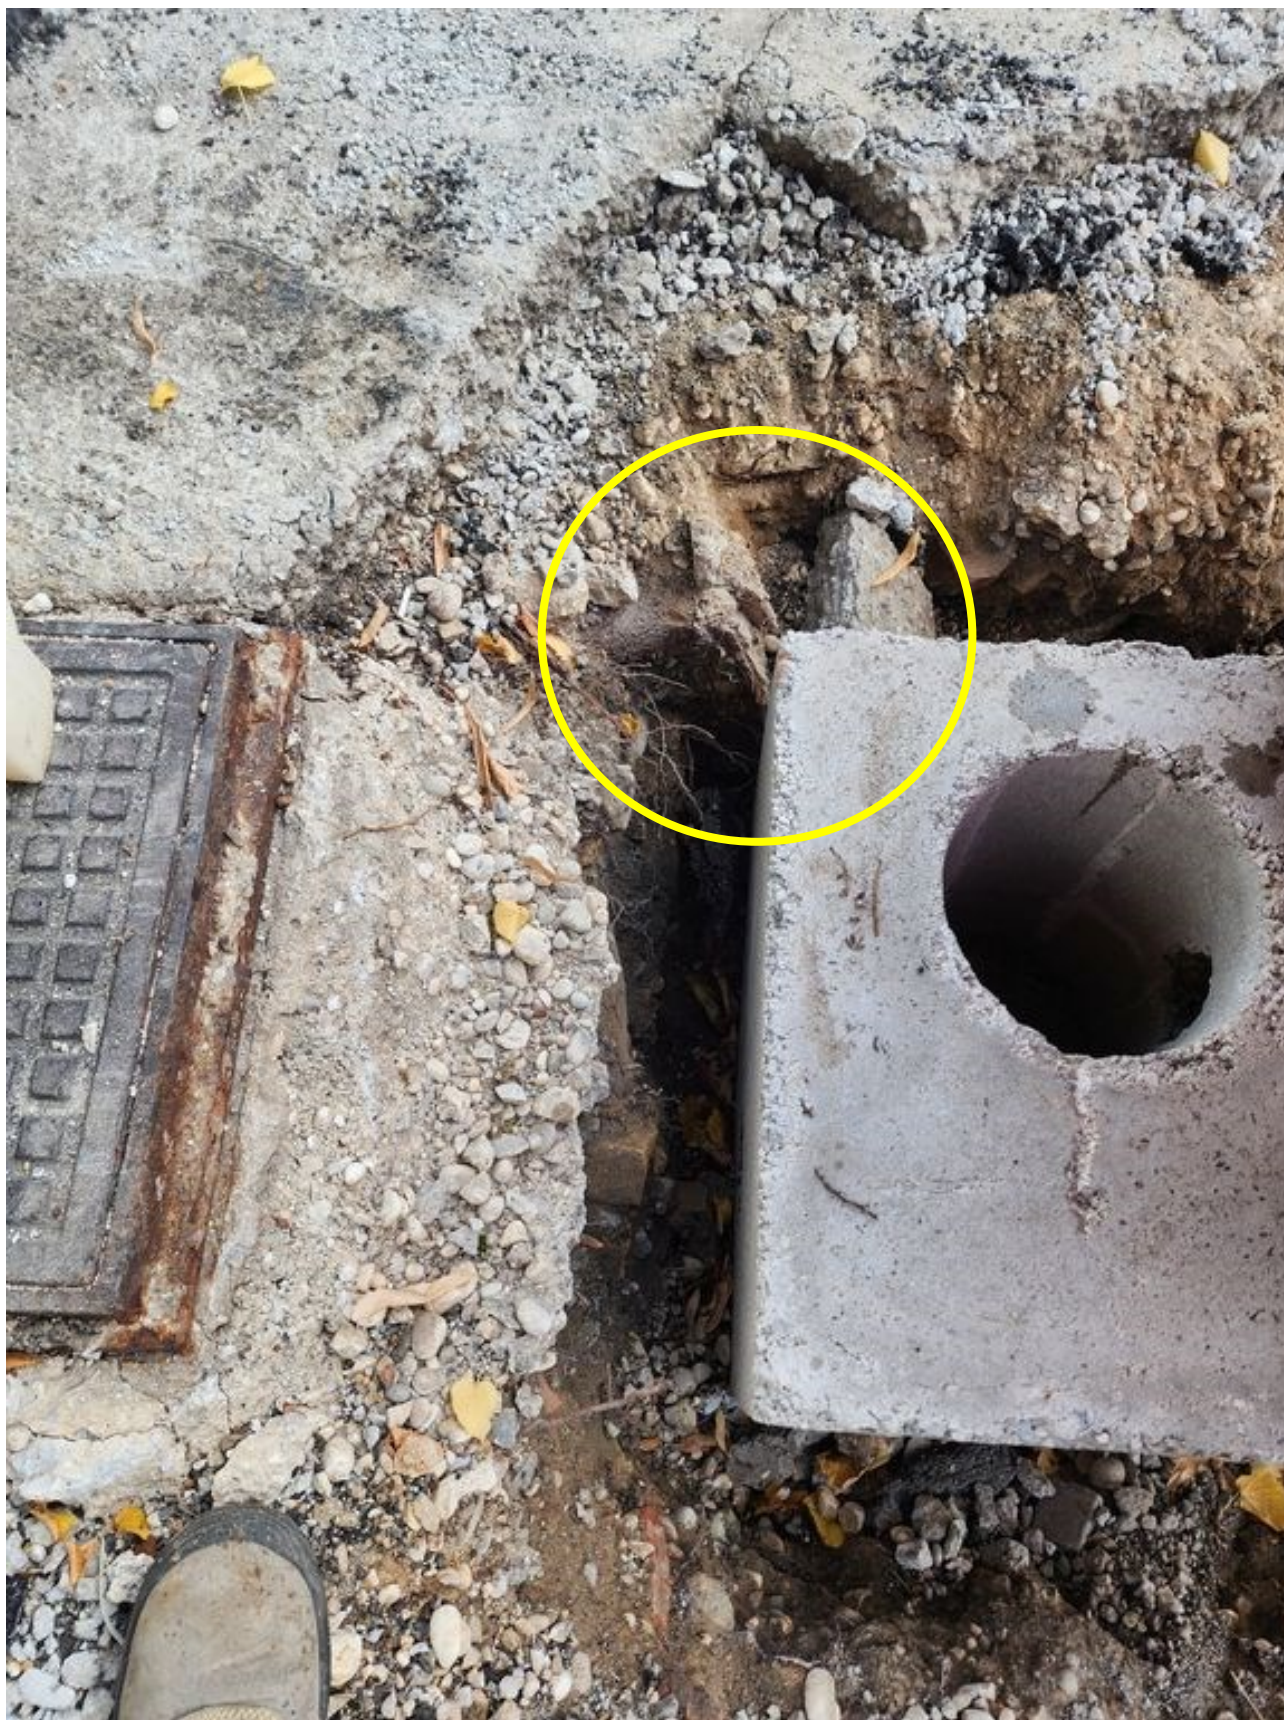
Figura 7: particolare della radice in prossimità del sottoservizio a Sud

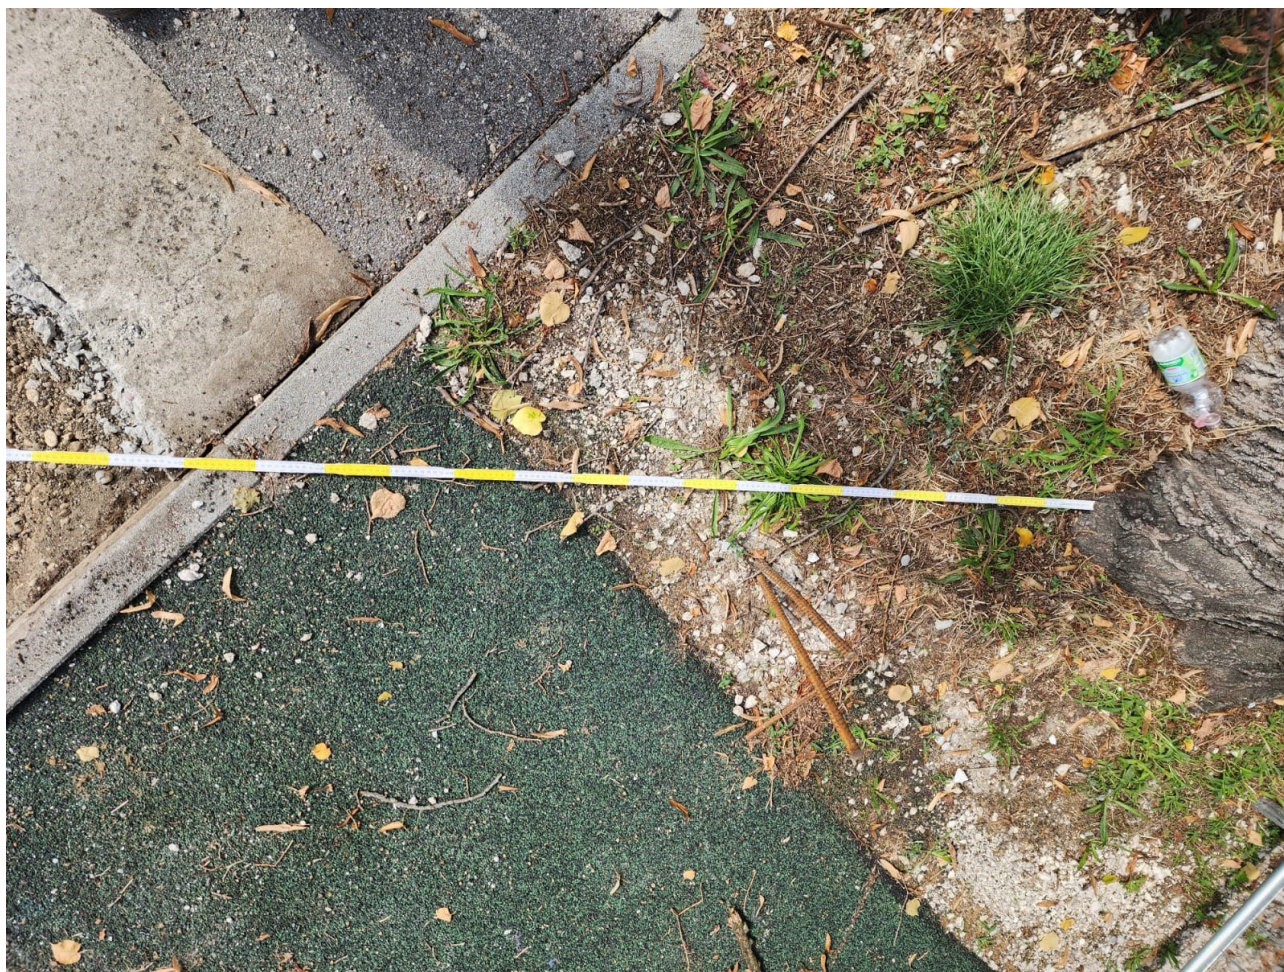
Figura 9: distanza tra il colpetto e il margine di scavo del plinto

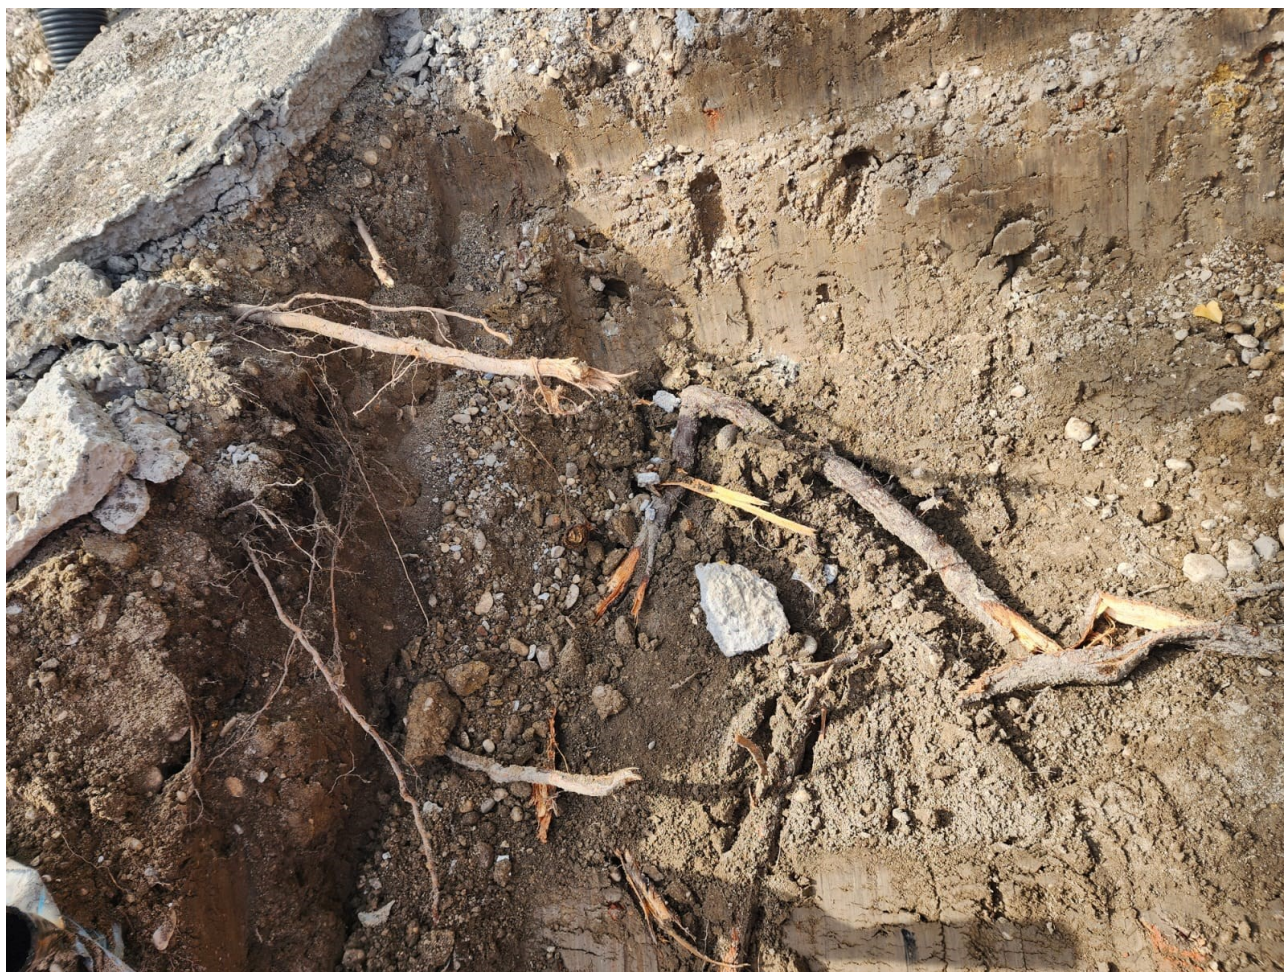
Generalmente sono state rinvenute delle radici tagliate di diametro compreso tra 3 e 4 cm nell'area di scavo del plinto verso Sud Est ad una distanza minima di 160 cm dal colletto.

Figura 10: particolare delle radici presenti nell'area di scavo del plinto

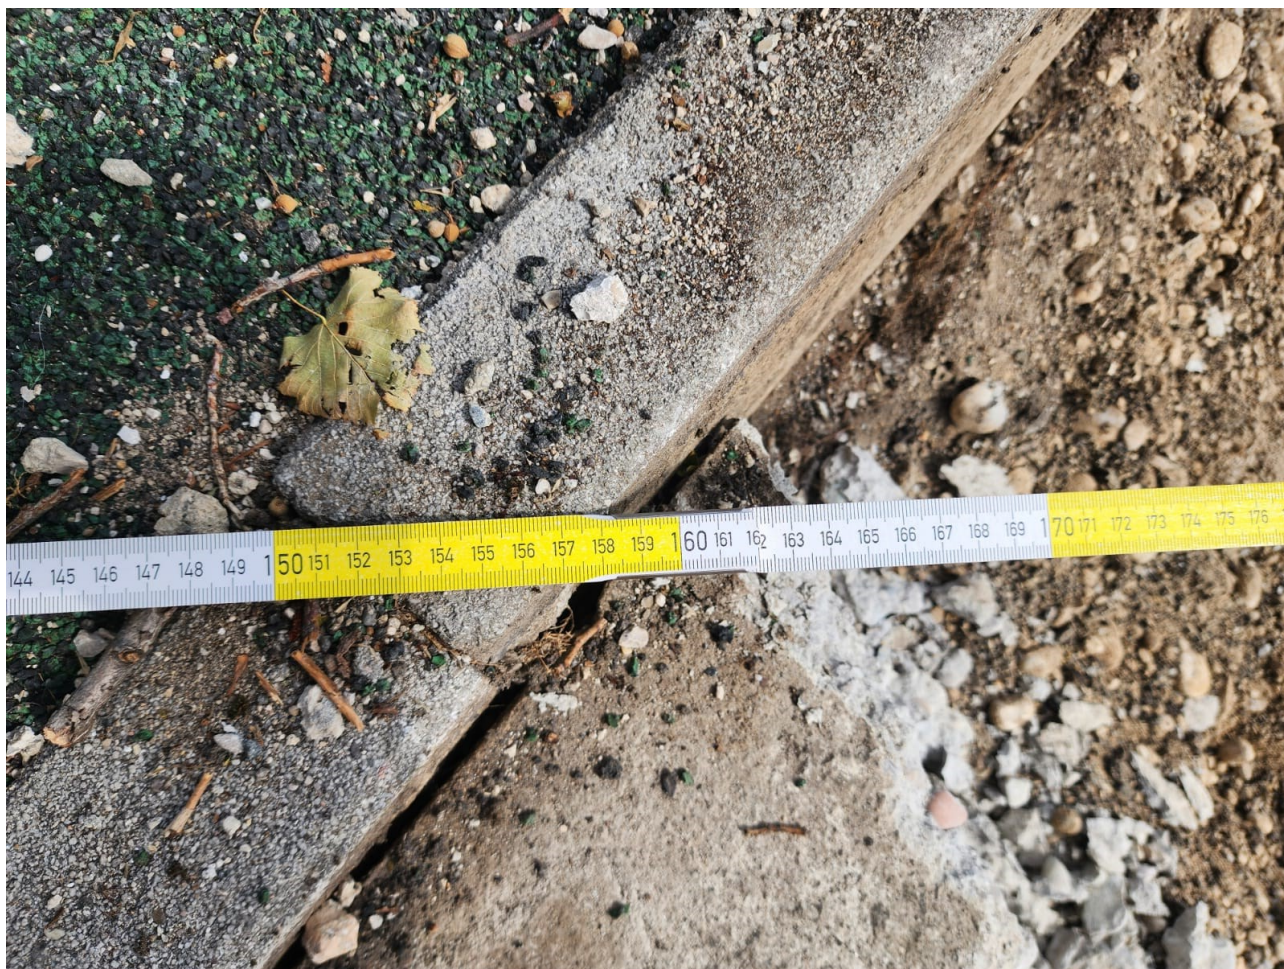
Figura 12: particolare della distanza di 160 cm tra il colletto e il margine di scavo del plinto

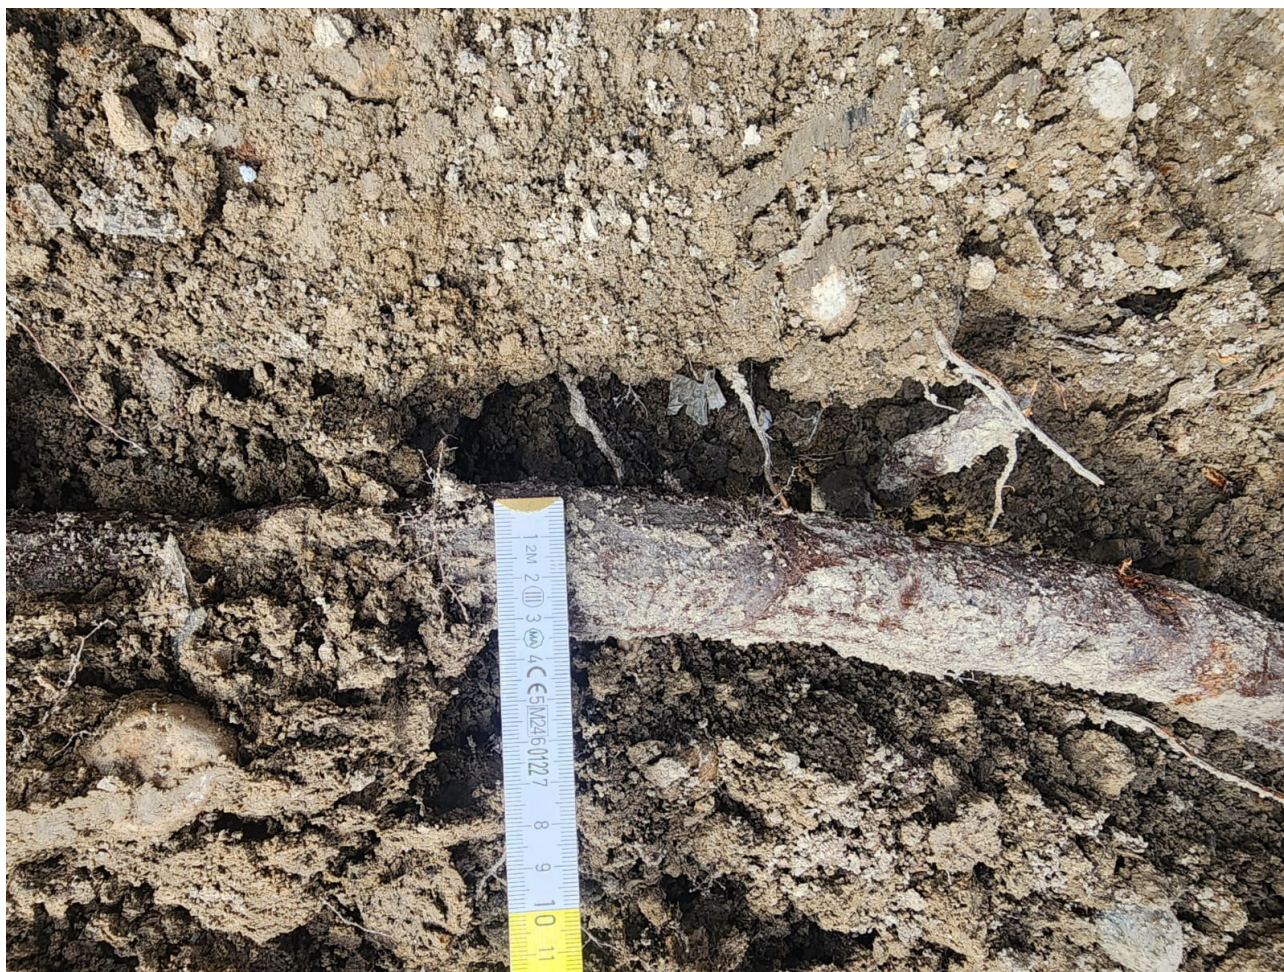
Figura 14: radice rinvenuta nello scavo del plinto di 3-4 cm

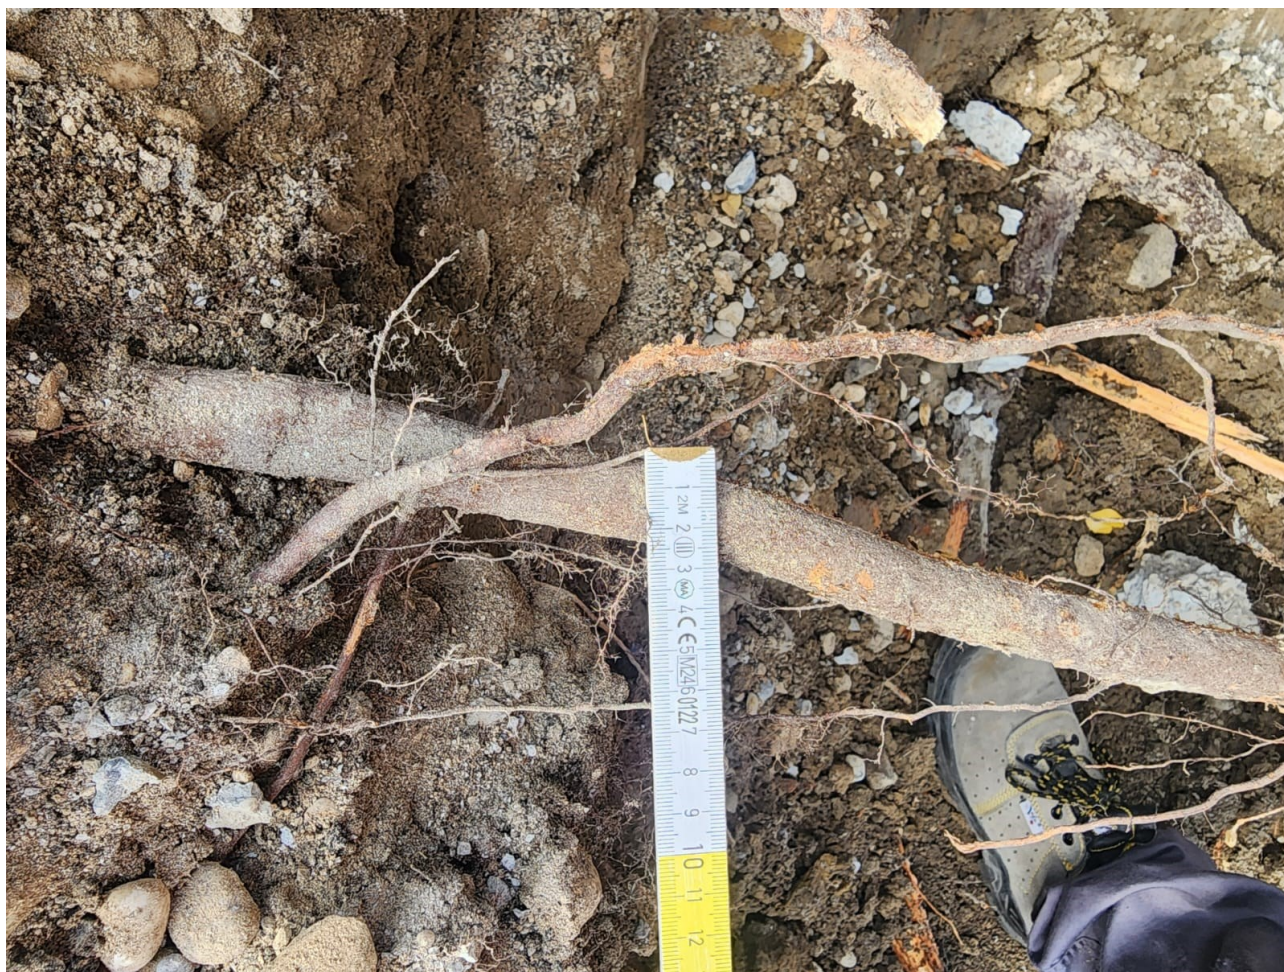
Figura 16: particolare della radice rinvenuta nel plinto di 2-3 cm

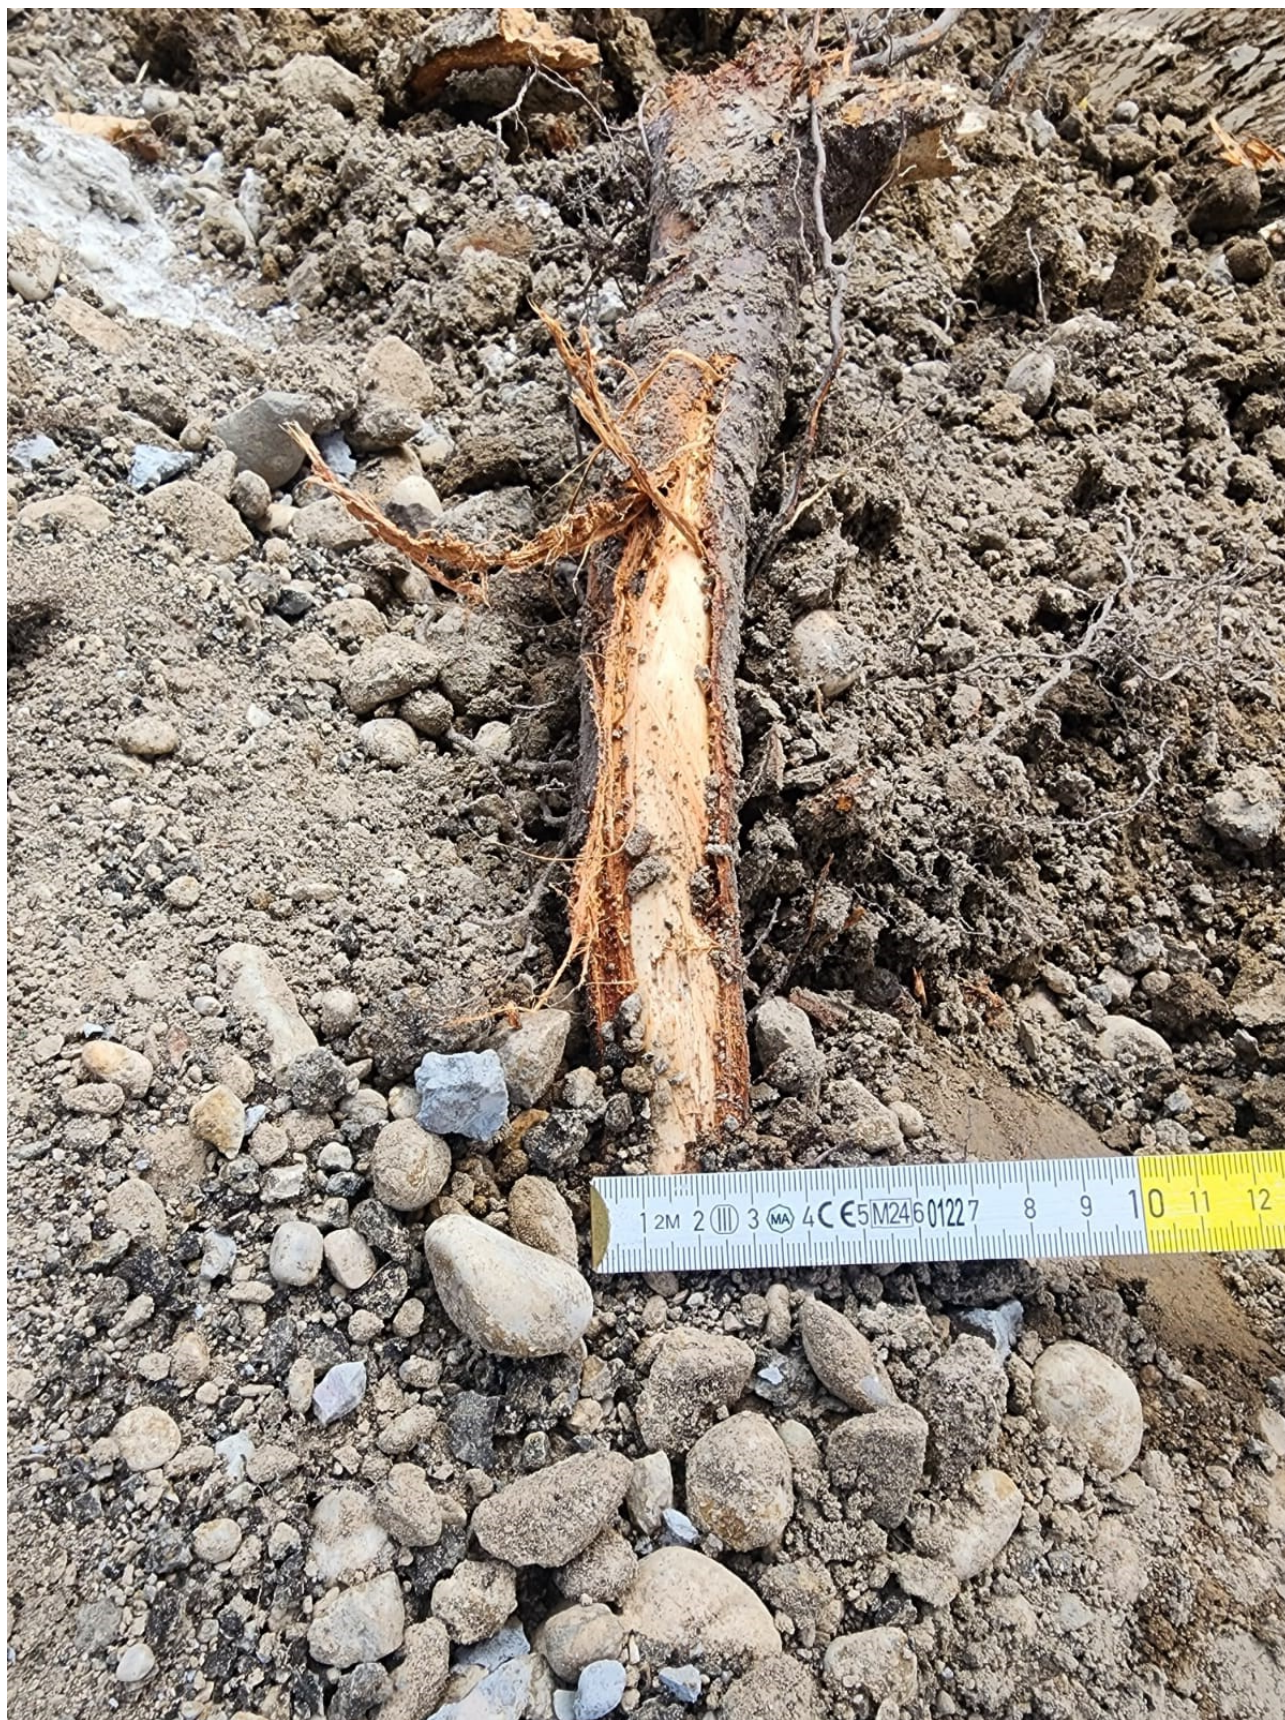
Figura 18: particolare di una radice di 3 cm di diametro
