**RELAZIONE DI SOPRALLUOGO PER I
LAVORI DI FRESATURA E SAGGI DI SCAVO
IN VIA GOZZI -PADOVA**

Richiedente: APS HOLDING S.p.A.

Riferimento progetto: Progettazione esecutiva ed esecuzione lavori per la realizzazione della nuova linea tramviaria di Padova SIR3

Ubicazione cantiere: via Gozzi – Padova

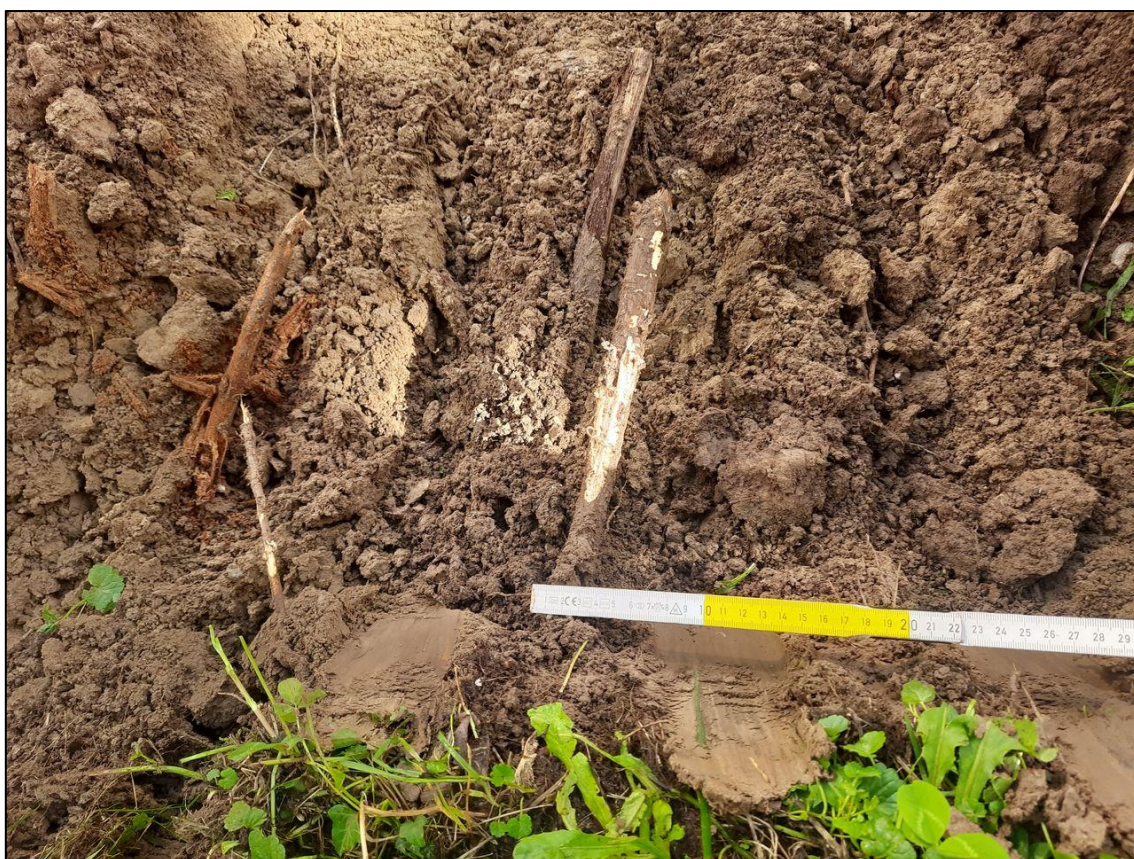
Dalla serie di immagini riportate di seguito si nota come siano state recise poche radici con diametro massimo di 3,5 cm di diametro.

Figura 4: prime radici rinvenute

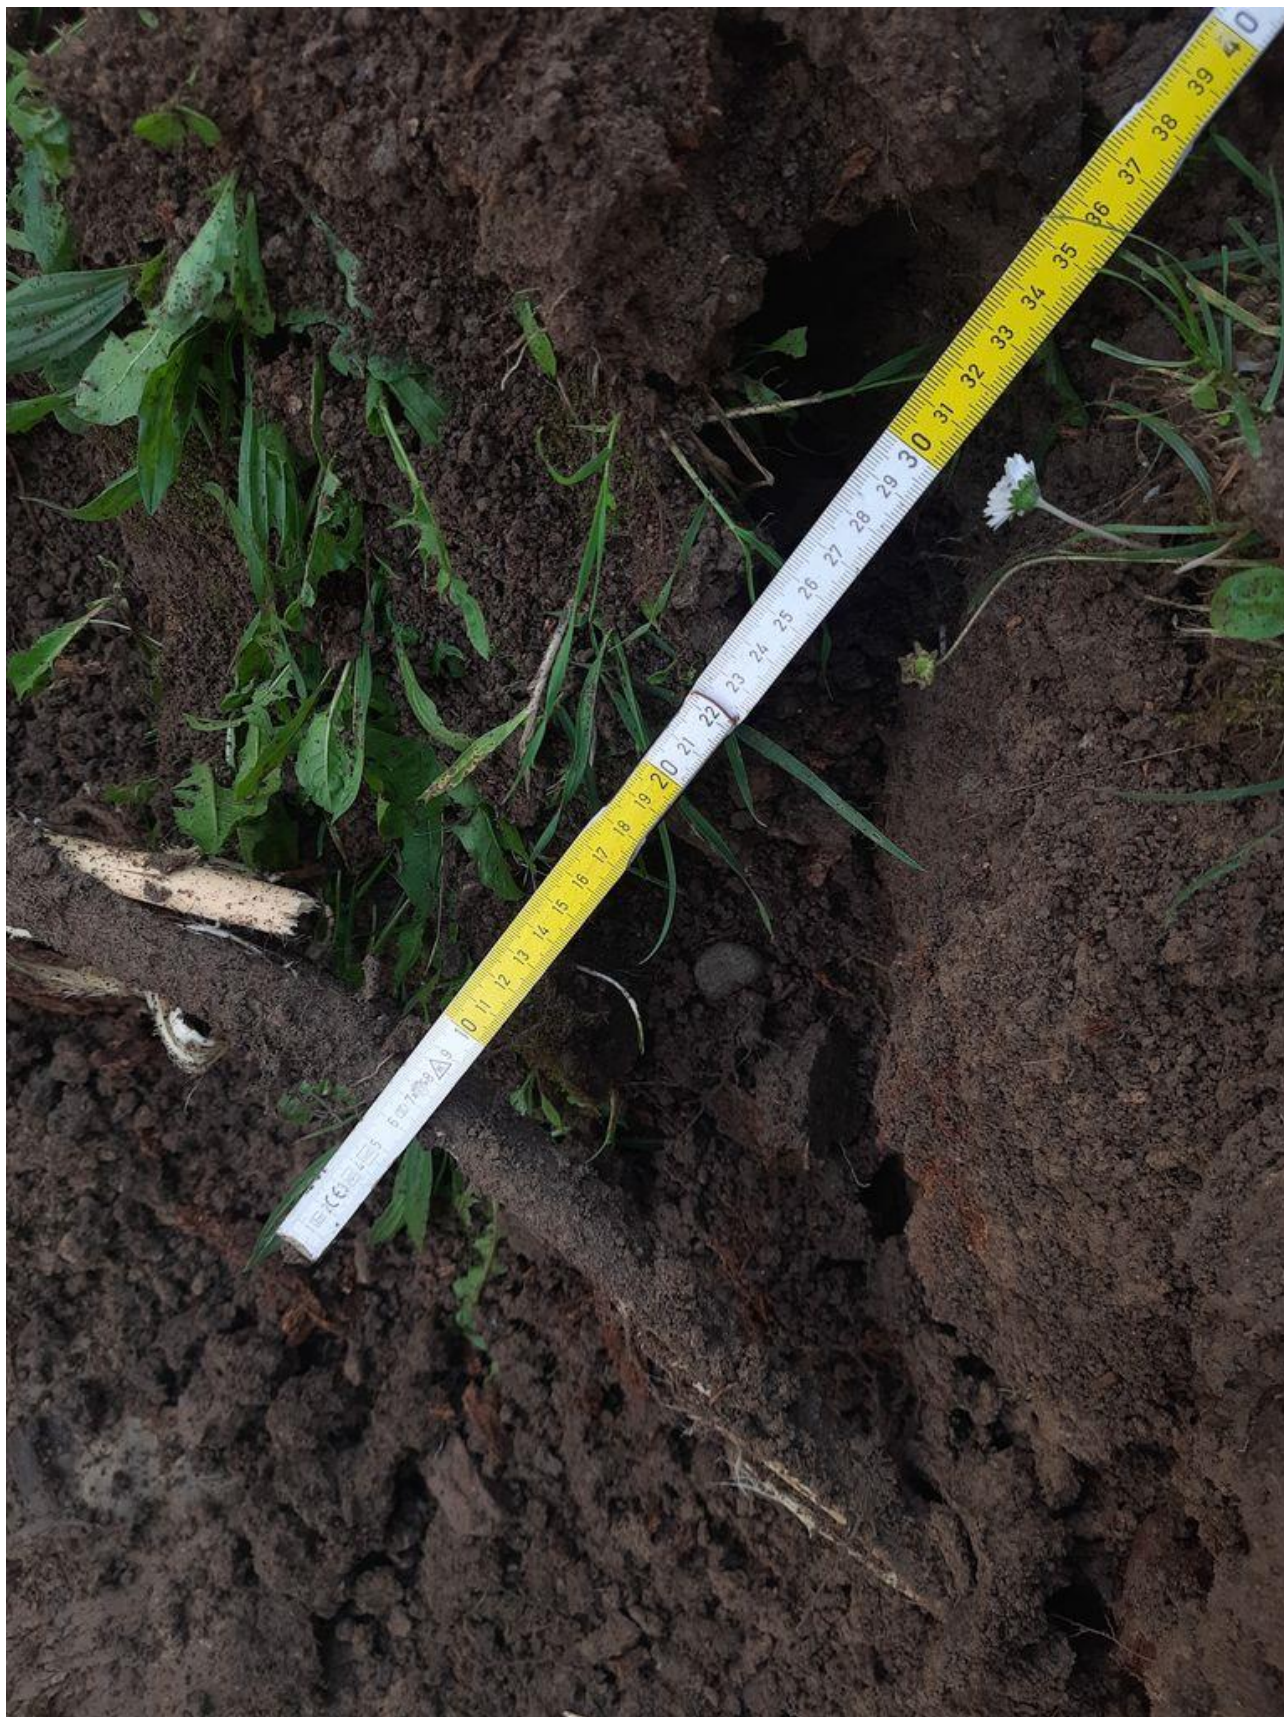
Figura 5: ulteriori radici rinvenute

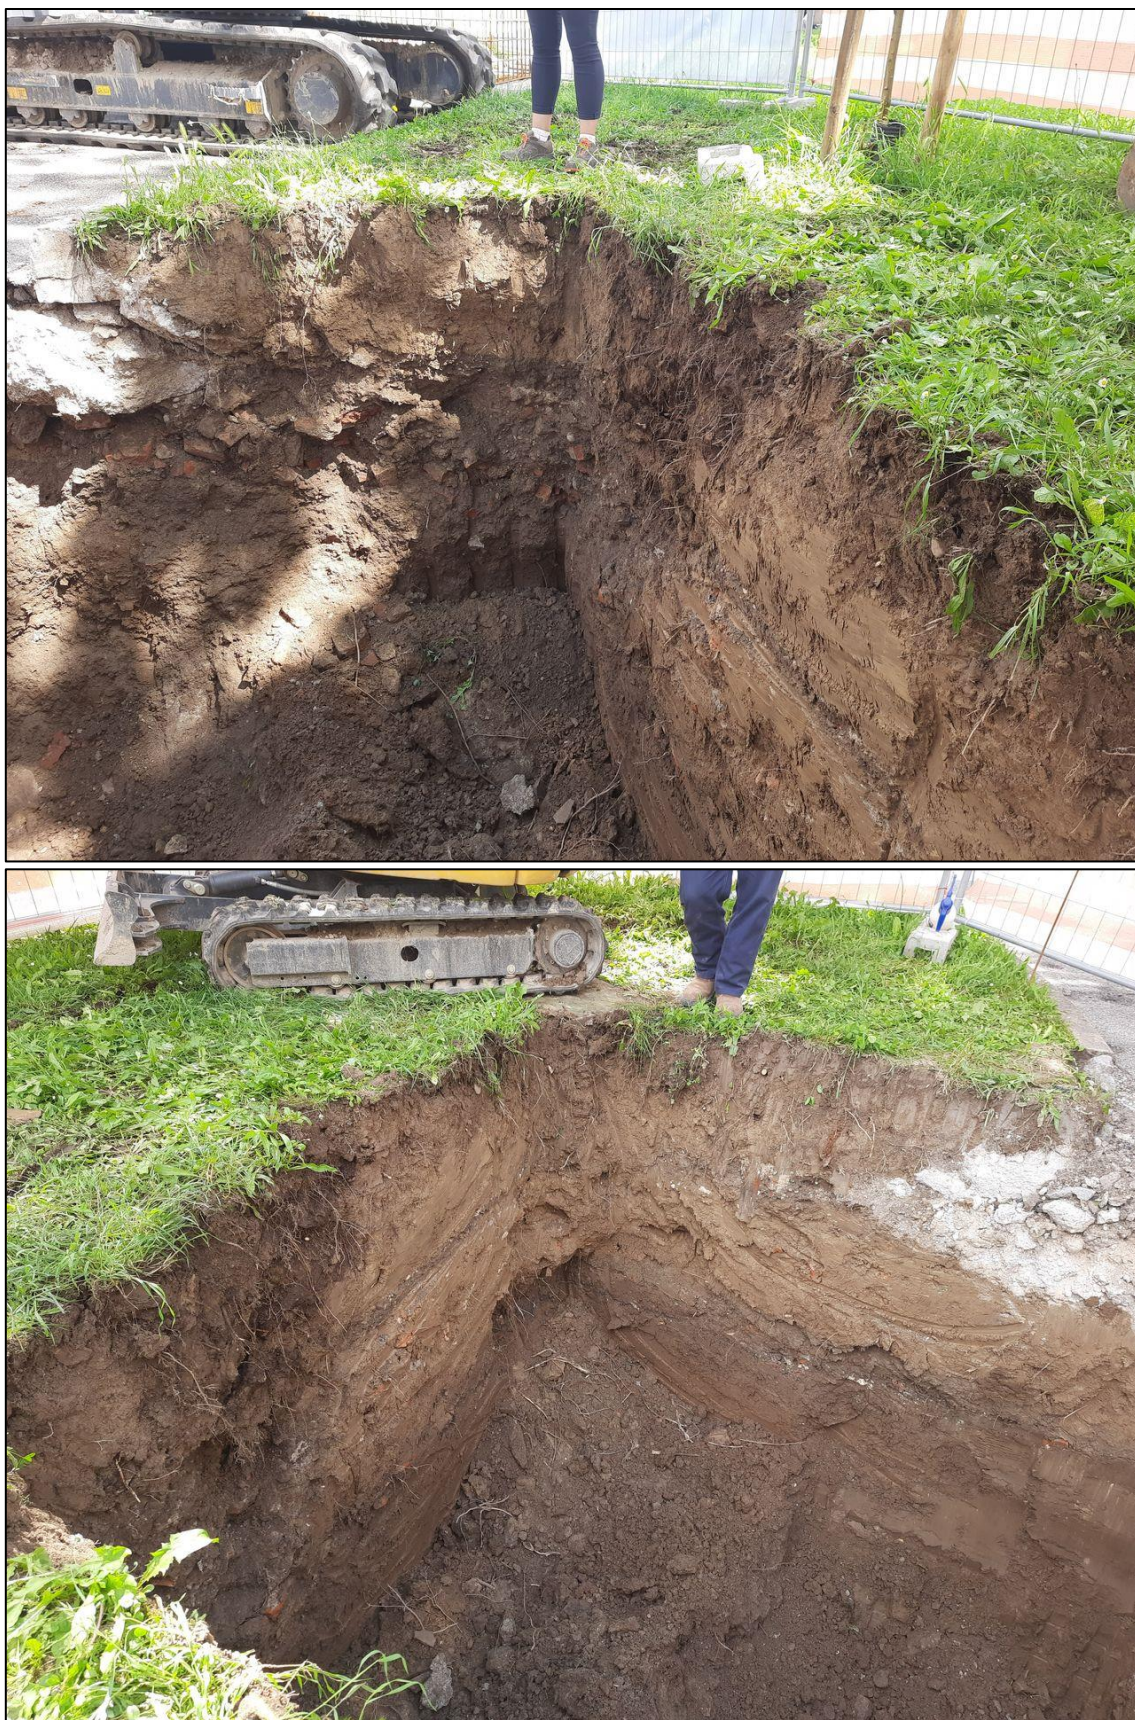
Da questa serie di immagini sopra riportate si può accertare che durante lo scavo NON siano state lesione le radici primarie di sostegno della *Sophora japonica*.

Figura 8: scavo ultimato – recisione delle radici e, a seguito, disinfezione delle stesse

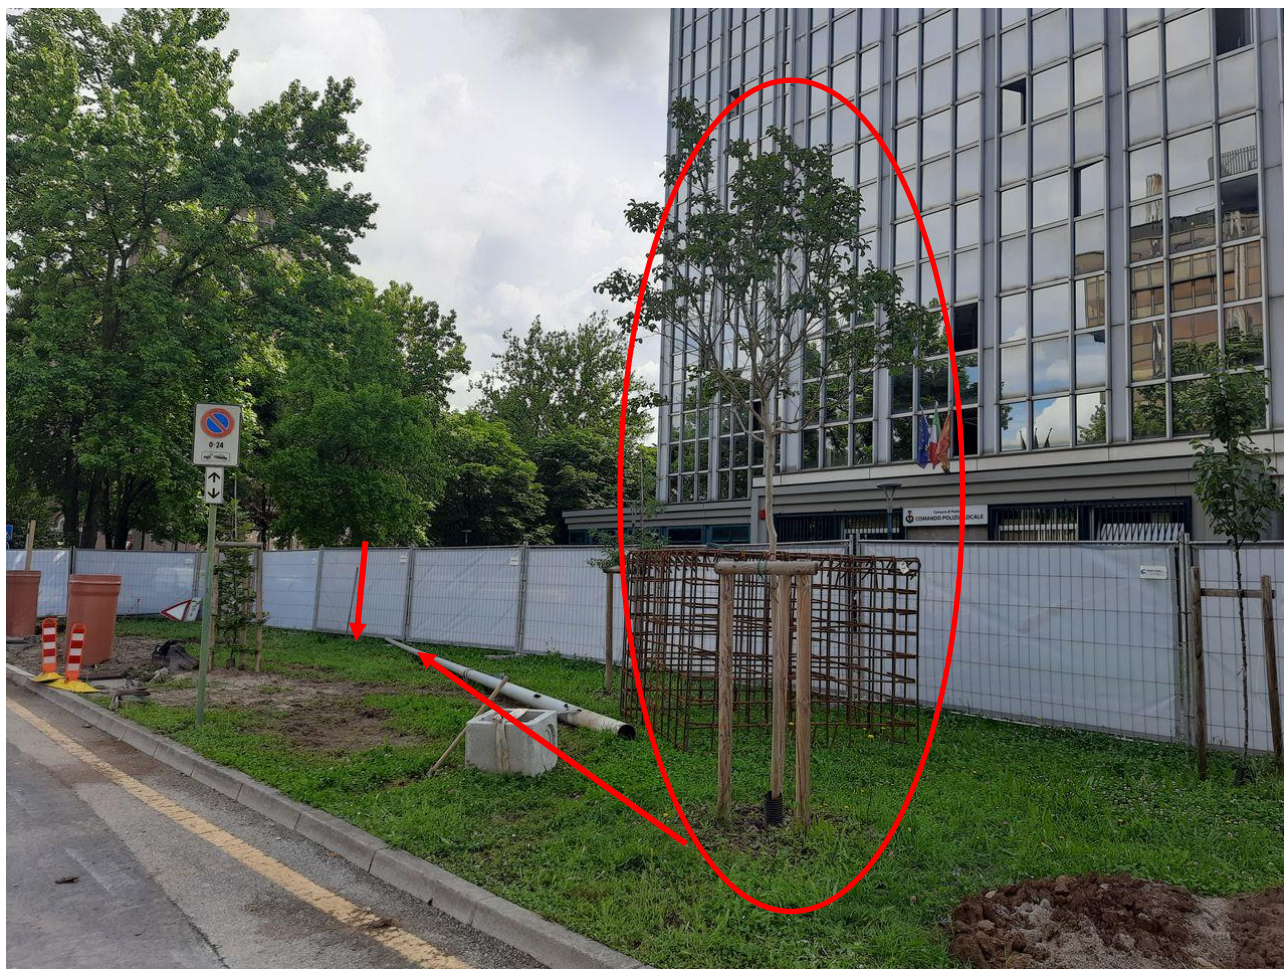
Figura 11: individuazione del punto di spostamento della lagerstroemia

- n. 1 melo – dalla posizione attuale alle prossimità di una *Sophora* che verosimilmente verrà abbattuta nel futuro prossimo da parte del Comune a causa di disseccamenti già in corso;
- n. 1 lagerstroemia – dalla posizione attuale a una più a Nord;
- n. 2 faggi – dalla posizione attuale a una da concordare con il Comune.
