Realizzazione della nuova linea

tranviaria di Padova SIR3

ESECUTIVI DI CANTIERE - RELAZIONI

REPORT DI MONITORAGGIO AMBIENTALE N. 9

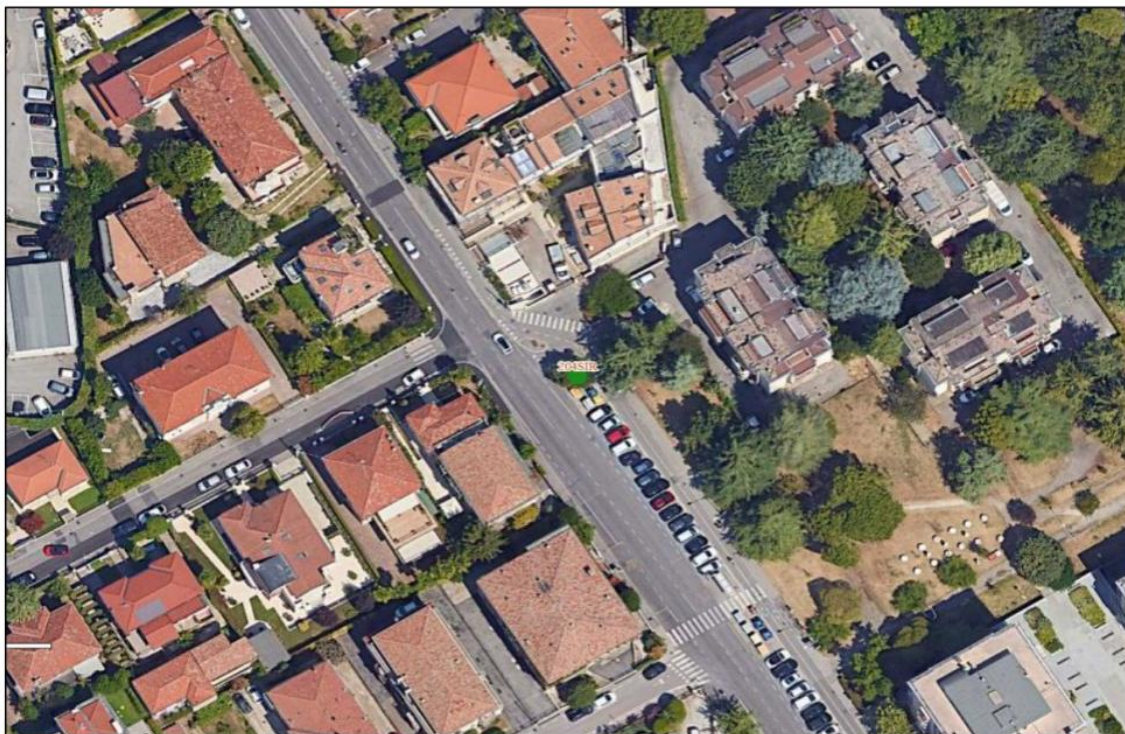
1. In data 08/07/2025 è stata predisposta la relazione di censimento delle piante interessate da abbattimento lungo il lato Est di Via Antonio Simeone Sografi, per cui è stata rilevata una pianta di *Fraxinus angustifolia* da abbattere.

Considerati gli interventi di scavo previsti per la posa della linea, si può desumere che questi non siano compatibili con la stabilità delle piante poiché la stessa dimora al centro dell'area di "demolizione del pacchetto stradale e scavo fino a quota -40 cm da piano strada". In conclusione, si consiglia di abbattere.

- Matrice vegetazione *Via Giustiniani, Via Piovese e Via Nani, Via Gattamelata*
Durante i sopralluoghi sono state fornite indicazioni per la recisione netta delle radici e dei prodotti fitosanitari, come sali quaternari di ammonio, da utilizzare per la disinfezione delle stesse.
- Matrice vegetazione *Via Antonio Simeone Sografi*
È stata rilevata una pianta di *Fraxinus angustifolia* da abbattere.

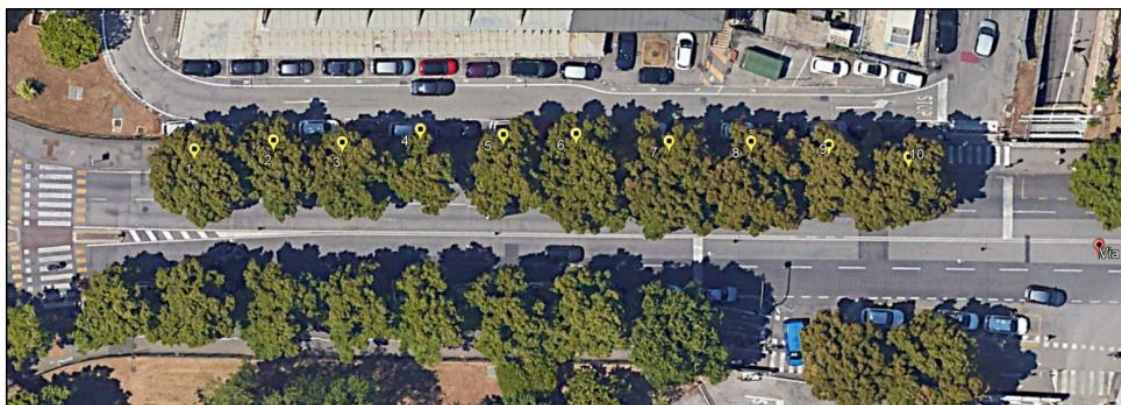
2. Nelle date 23/07/2025 e 30/07/2025 sono stati effettuati i sopralluoghi in via Giustiniani, in cui sono state fornite indicazioni per la recisione netta delle radici dei tigli e dei prodotti fitosanitari, come sali quaternari di ammonio, da utilizzare per la disinfezione delle stesse.

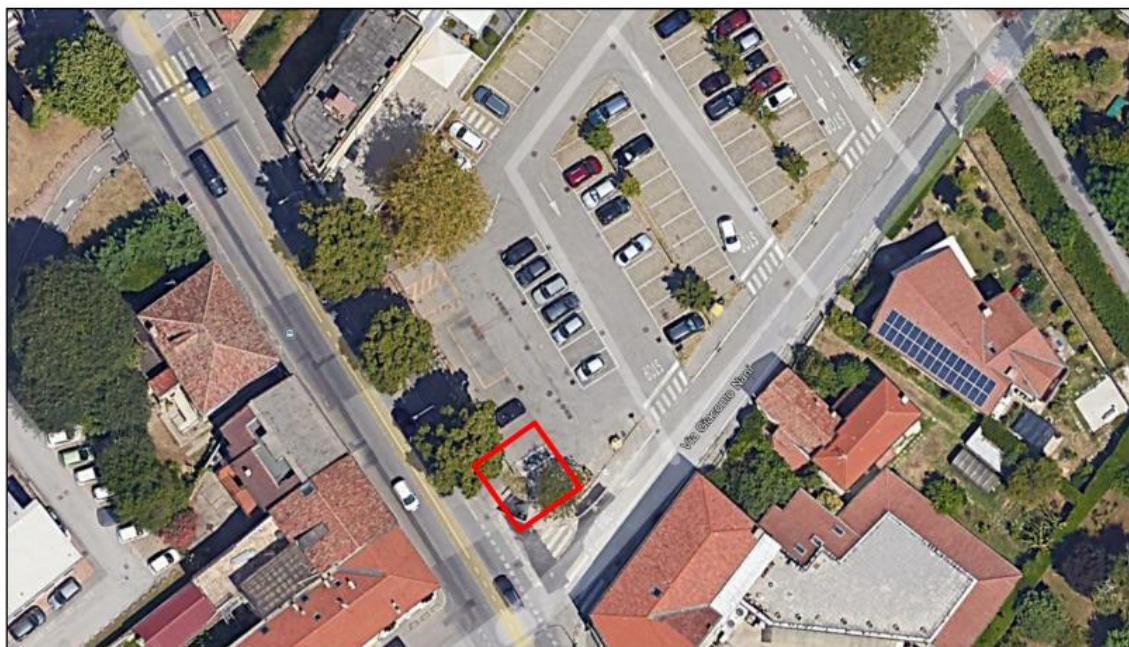
3. In data 01/09/2025 è stato effettuato il sopralluogo in Via Piovese e Via Nani, in cui sono state fornite indicazioni per la recisione netta delle radici e dei prodotti fitosanitari, come sali quaternari di ammonio, da utilizzare per la disinfezione delle stesse.

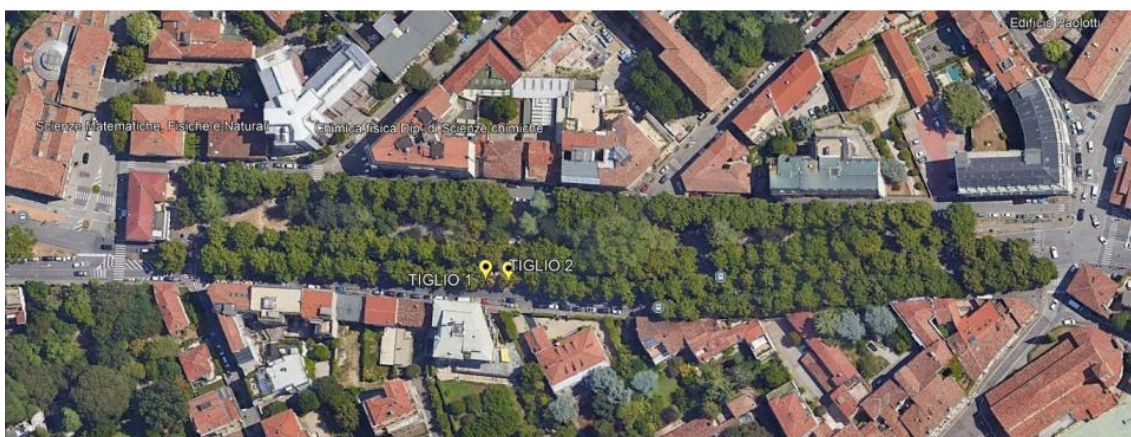
5. In data 26/09/2025 è stato effettuato il sopralluogo in Via Morgagni, si è riscontrata la presenza di rami secchi su diverse piante del filare lato Ovest e di due tigli (il numero 14 e 15

contando il filare da Nord) in apparente stato di deperimento, al fine di aggiornare i tecnici dell'Ufficio del Verde in merito alla situazione.
