COMUNE DI PADOVA

CENSIMENTO DELLE PIANTE INTERESSATE DA ABBATTIMENTO

Riferimento progetto: Progettazione esecutiva ed esecuzione lavori per la realizzazione della nuova linea tramviaria di Padova SIR3

Ubicazione cantiere: Via Antonio Simeone Sografi - Padova

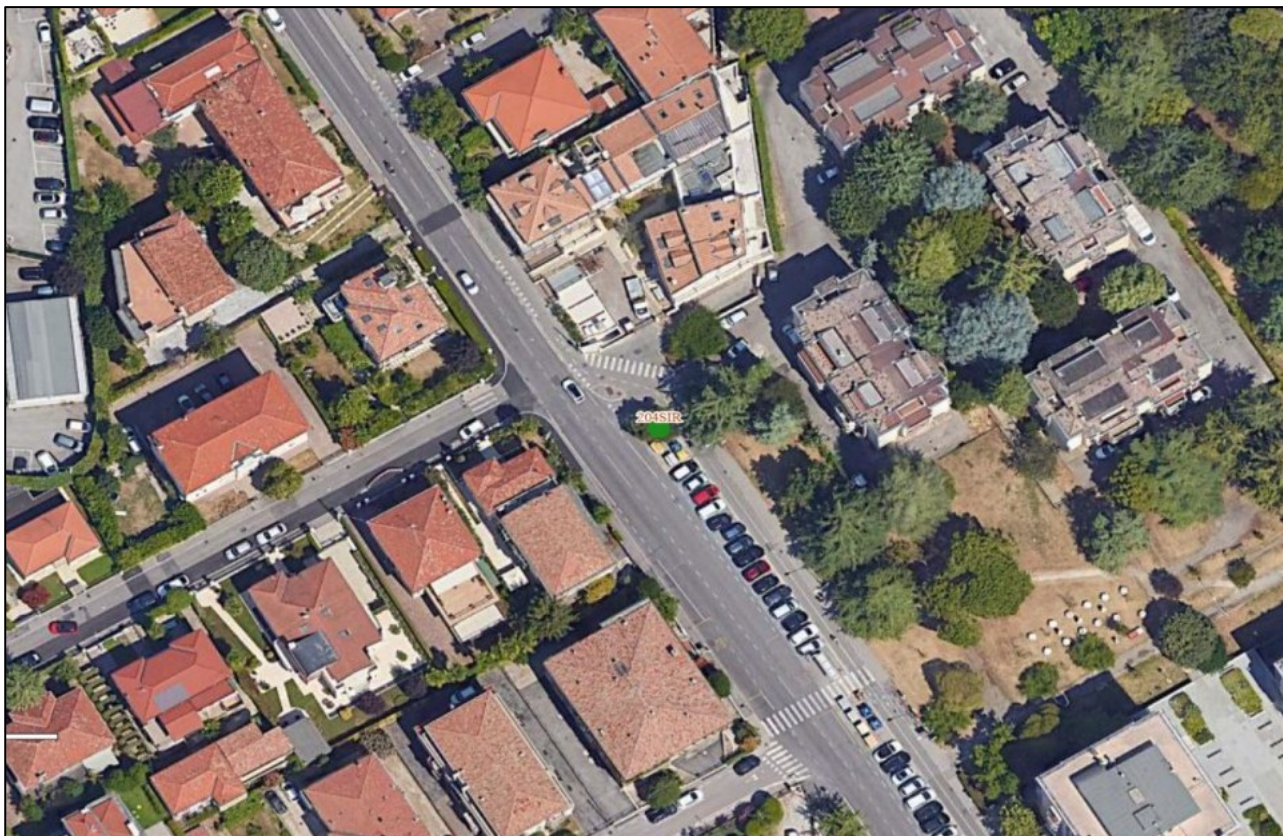
Figura 1: individuazione della pianta

La pianta della presente relazione dimora lungo il lato Est di Via Antonio Simeone Sografi.

Viene di seguito riportata un'ortofoto della zona con evidenziata la posizione della pianta oggetto della presente relazione (fonte Google Earth).

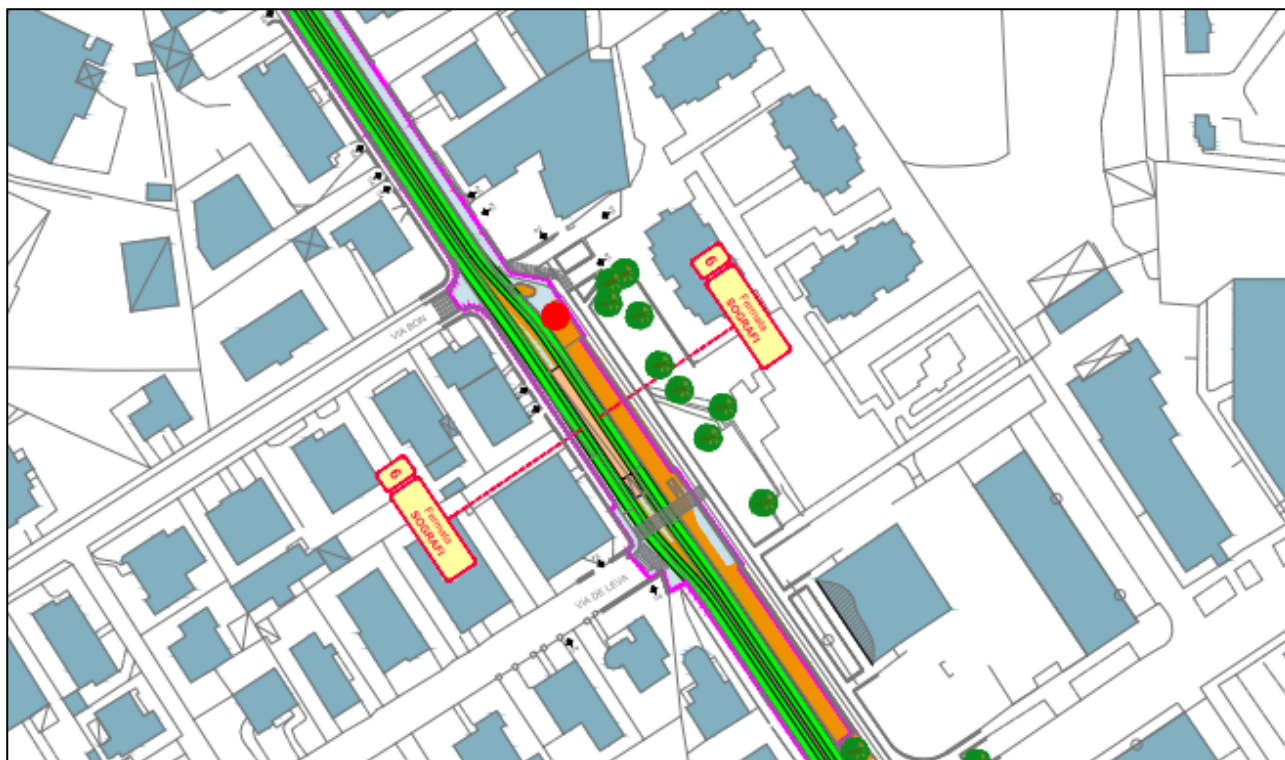
Figura 2: Tavola E00378_CV_SU_SV_09_1

Il risultato del rilievo è riportato nella tavola seguente ed è stato utilizzato come riferimento per l'individuazione della pianta da abbattere poiché incompatibile con le lavorazioni previste.

- **Considerati gli interventi previsti per la posa della linea, si può desumere che questi non siano compatibili con la pianta poiché la stessa dimora al centro dell'area di “demolizione del pacchetto stradale e scavo fino a quota -40 cm da piano strada”.**

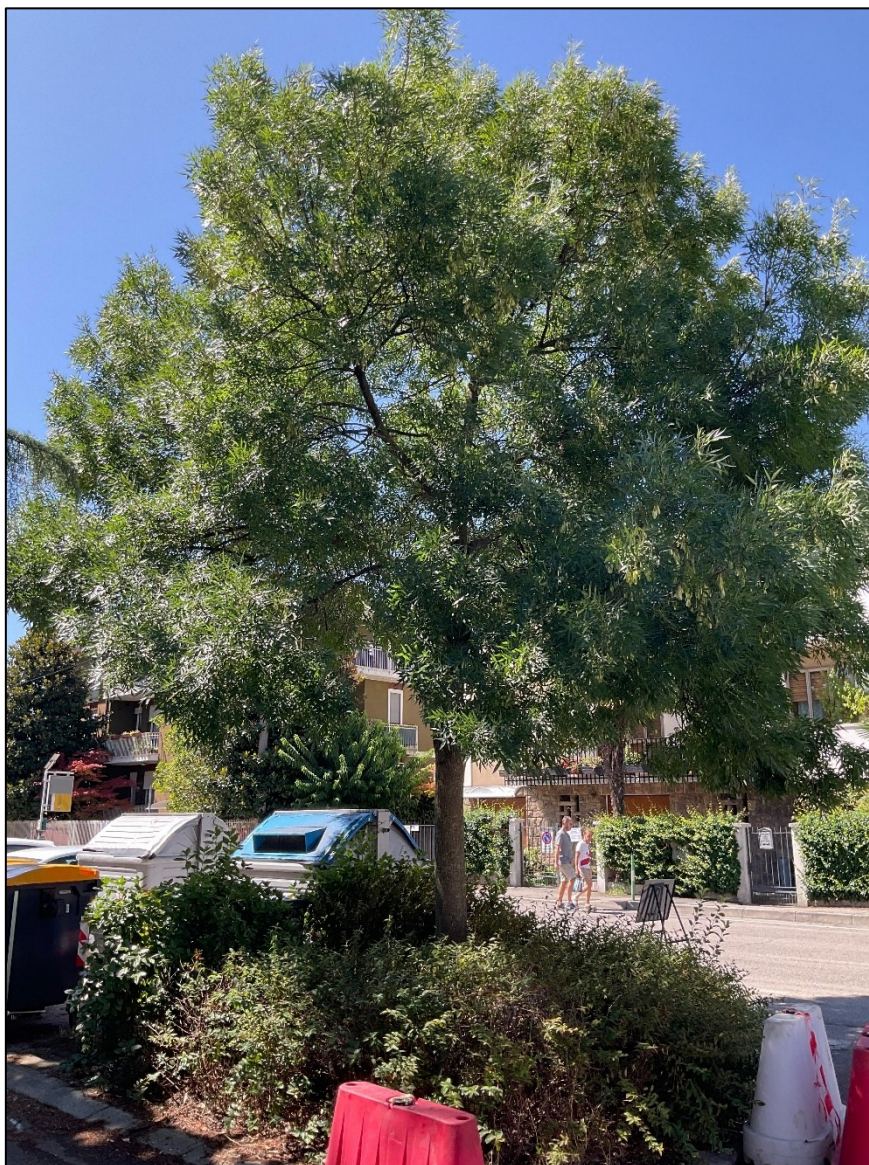
Figura 3: particolare della pianta intera

Durante il sopralluogo effettuato nell'area oggetto della presente relazione è stata rilevata una pianta di *Fraxinus angustifolia* da abbattere

ID	SPECIE	CLASSE ALTEZZA	CL. DIAM. FUSTO	CLASSE DIAM. CHIOMA	CLASSE ETÀ	INTERVEN TO
204	<i>Fraxinus angustifolia</i>	2) 6m = 12m	2) 20-30 cm	5-10 metri	ADULTA	Abbattimento

Si riporta di seguito un'immagine della pianta da abbattere.

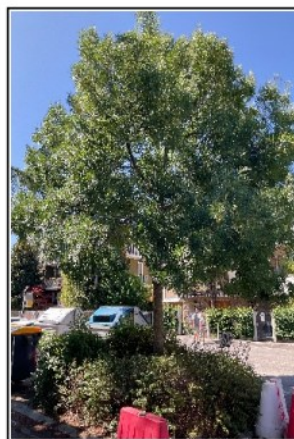
Figura 4: scheda di censimento della pianta

Identificativo **204SIR**
Tipologia Albero
Specie Fraxinus angustifolia - Frassino meridionale

Altezza 8,00 m 2) 6m = 12m

Diam. fusto 25 cm 2) 20-30 cm

Stato vegetativo Buono
