RELAZIONE DI SOPRALLUOGO VIA GIUSTINIANI -PADOVA

Riferimento progetto: Progettazione esecutiva ed esecuzione lavori per la realizzazione della nuova linea tramviaria di Padova SIR3

Ubicazione cantiere: via Giustiniani – Padova

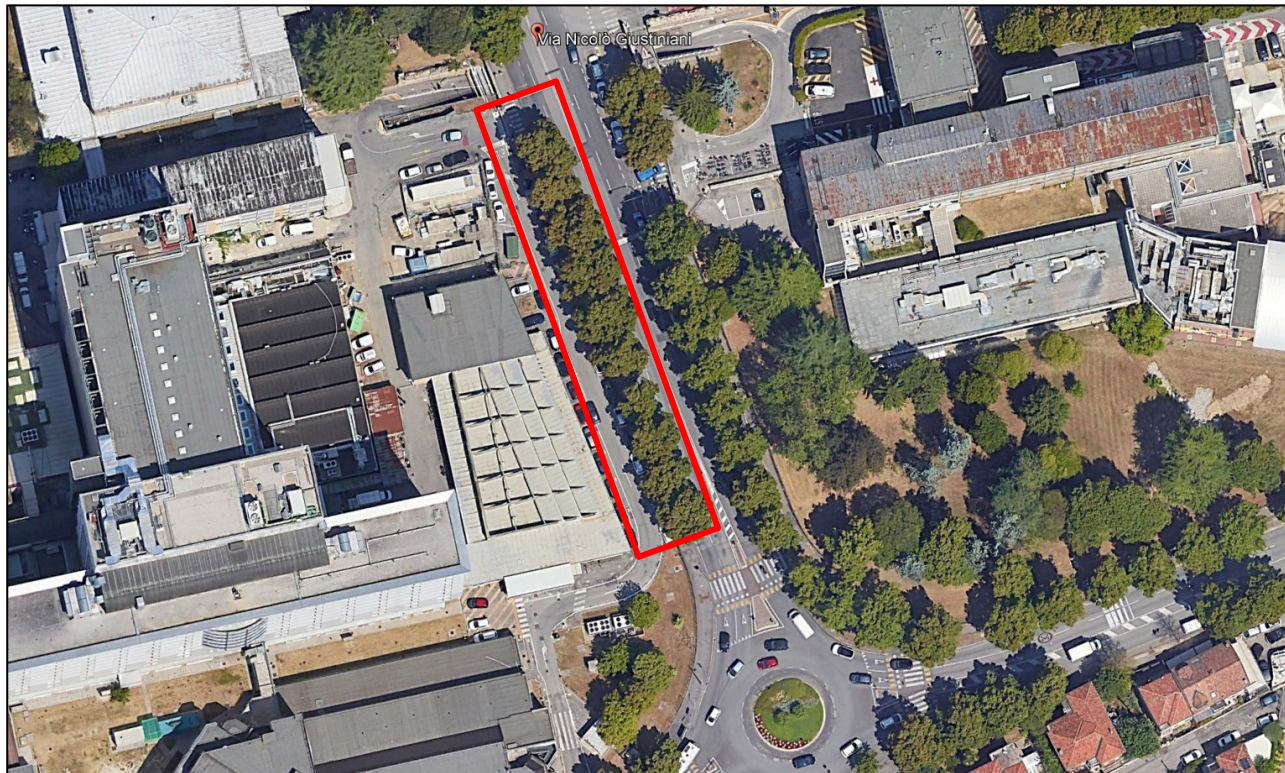
Figura 1: area oggetto di sopralluogo

L'area oggetto della presente relazione, redatta in seguito ai sopralluoghi effettuati in data **23.07.2025** e **30.07.2025**, è riferita ad un intervento di scavo e realizzazione del basamento della piattaforma del tram. L'intervento per la realizzazione della tramvia ha previsto l'attività di scavo e realizzazione della polifera lungo la parte Sud di via Giustiniani.

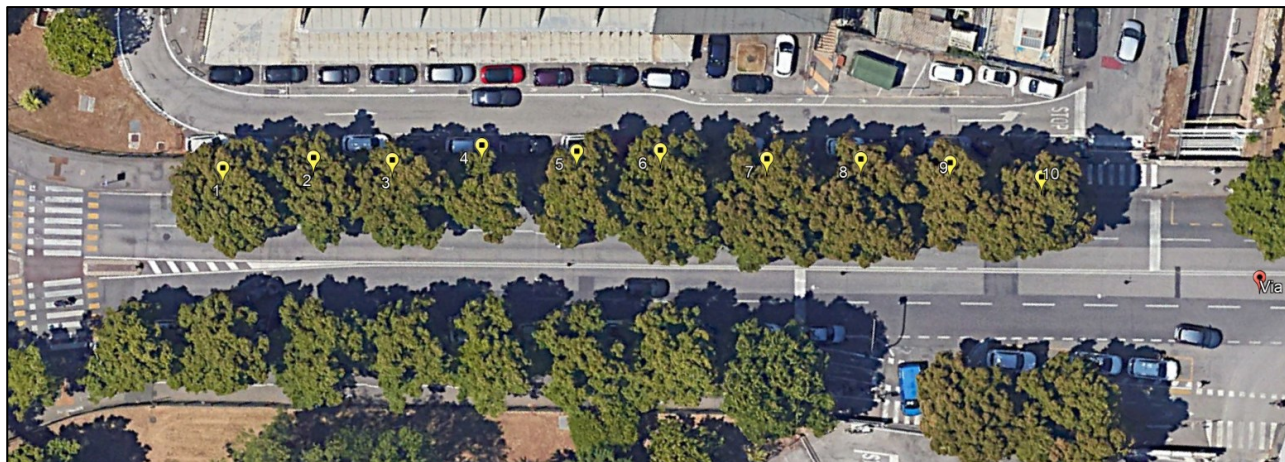
Figura 2: posizione dei tigli oggetto di sopralluogo

RADICI

Generalmente sono state rinvenute delle radici tagliate di diametro compreso tra 1 e 4 cm.

In prossimità delle piante identificate al n. 8 e al n. 9 nella mappa delle radici di diametro di 8-10 cm.

L'albero n. 2 ha subito delle lesioni in chioma in più punti e la perdita di un ramo con diametro di inserzione sulla branca principale di 11 cm.

In data 23.07.2025 sono state fornite indicazioni alla Ditta per la corretta recisione netta delle radici e per la disinfezione delle stesse con sali quaternari di ammonio.

In data 30.07.2025 è stato notato il taglio netto delle radici di diametro inferiore a 4 cm ma non di quelle di 8-10 cm. Il sottoscritto ha fornito indicazioni alla ditta in merito alle modalità di taglio netto da effettuarsi con seghetto manuale al fine di ridurre la superficie lesionata.
