RELAZIONE DI SOPRALLUOGO VIA GATTAMELATA -PADOVA

Riferimento progetto: Progettazione esecutiva ed esecuzione lavori per la realizzazione della nuova linea tramviaria di Padova SIR3

Ubicazione cantiere: via Gattamelata – Padova

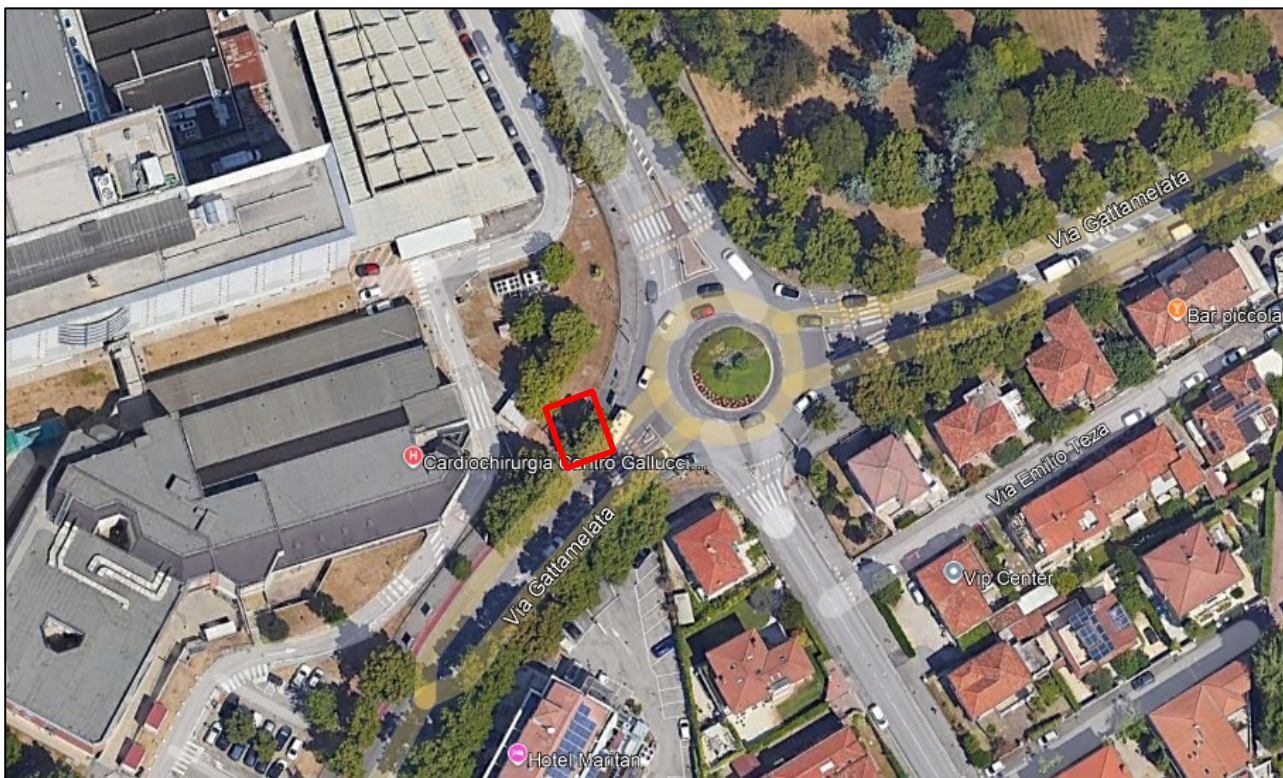
Figura 1: area oggetto di sopralluogo

L'area oggetto della presente relazione, redatta in seguito al sopralluogo effettuato in data **26.09.2025**, è riferita ad un intervento di scavo e realizzazione dell'impianto di illuminazione semaforica del tram. L'intervento ha previsto uno scavo in prossimità di un taglio in via Gattamelata.

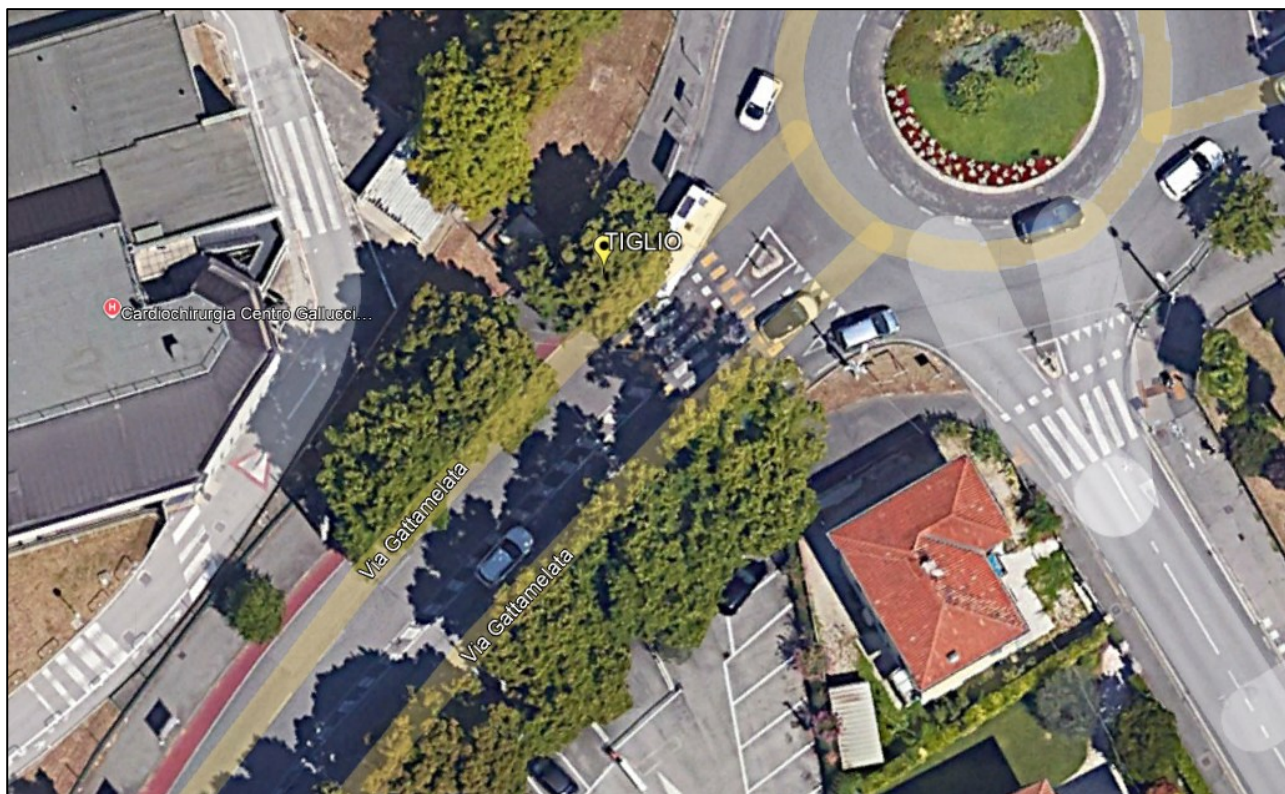
Figura 2: posizione del taglio oggetto di sopralluogo

POSIZIONE ALBERO: 45°24'5.85"N 11°53'20.22"E

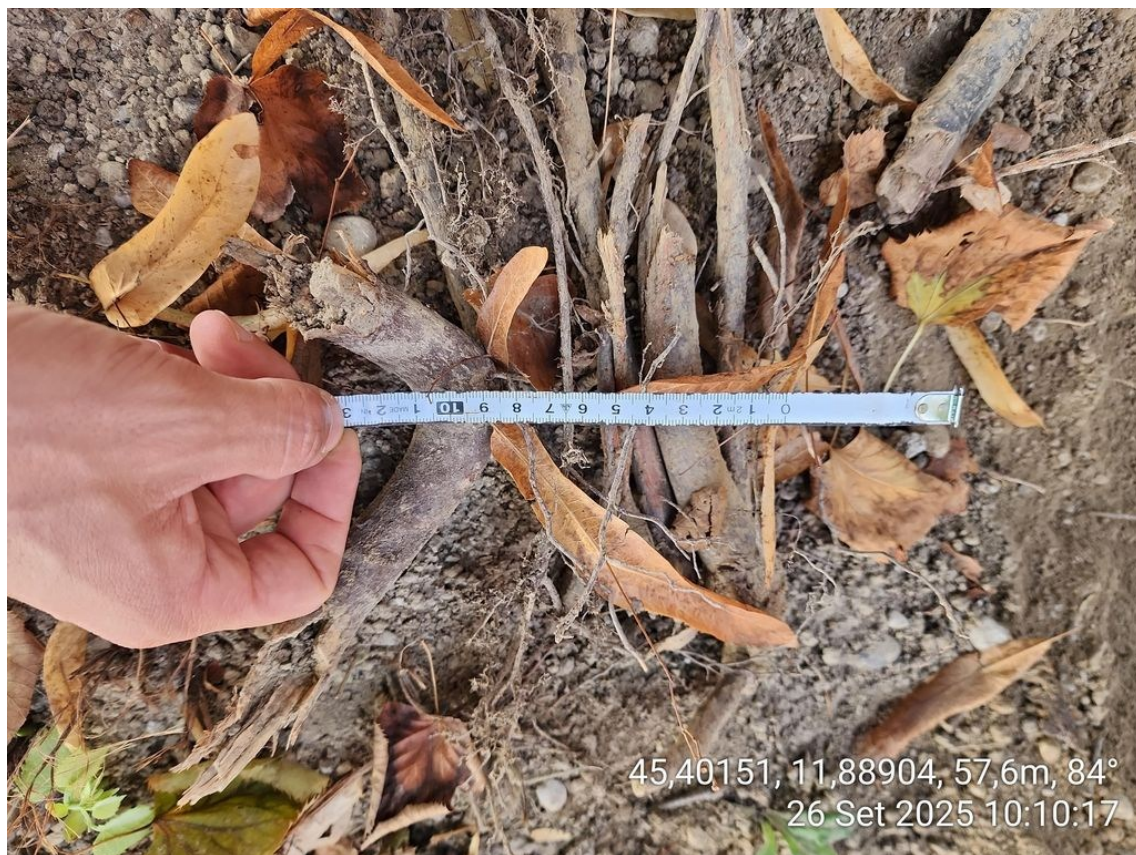
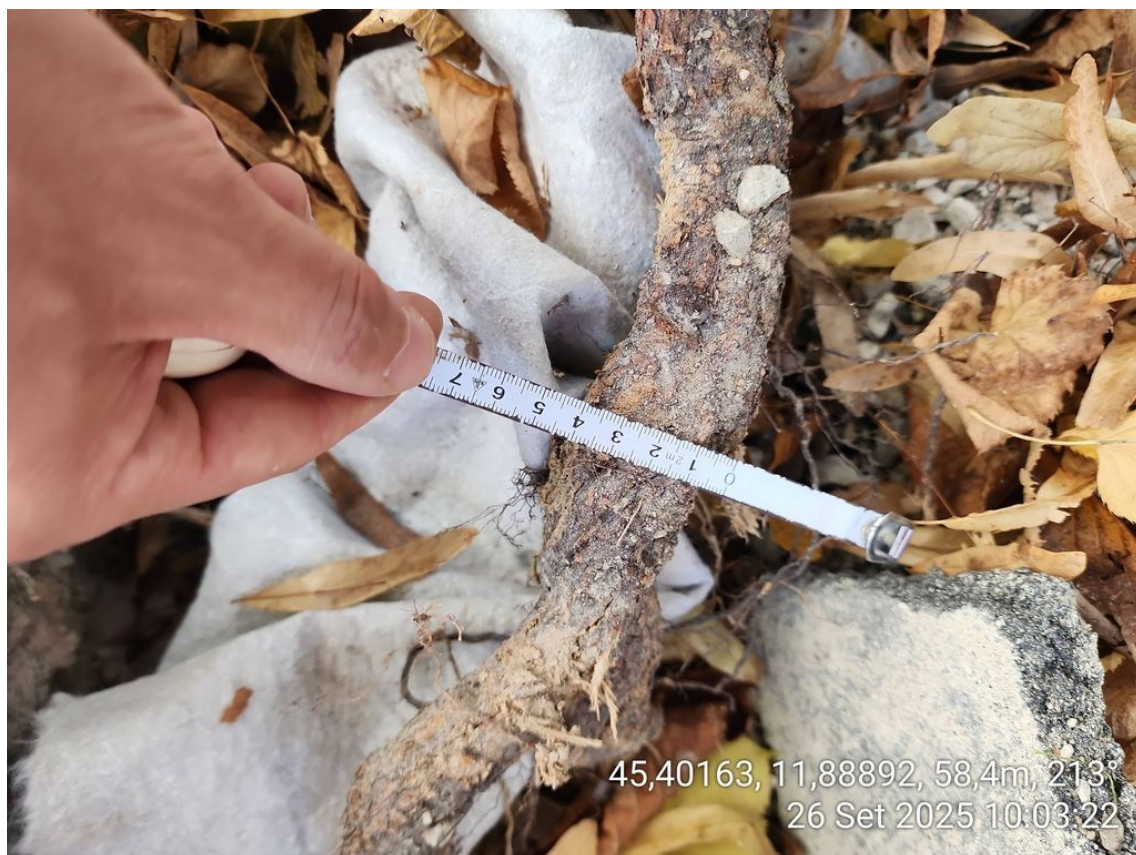
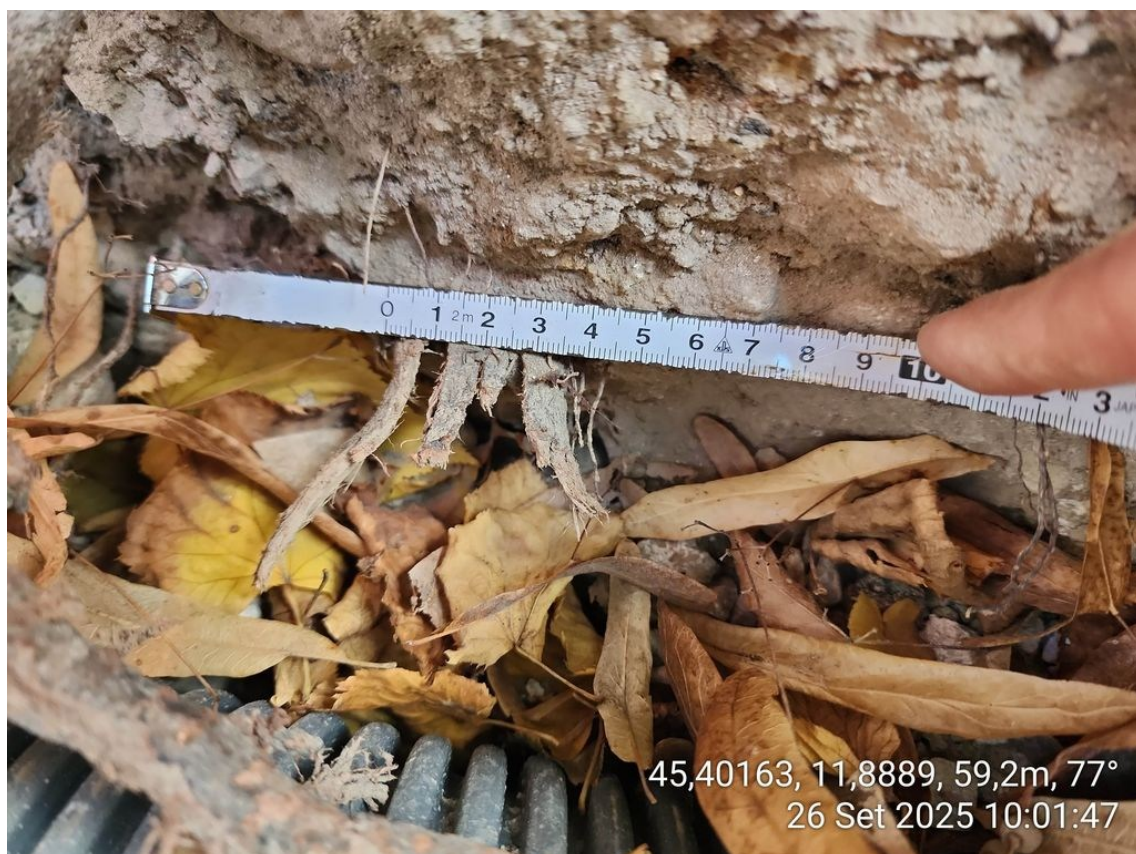
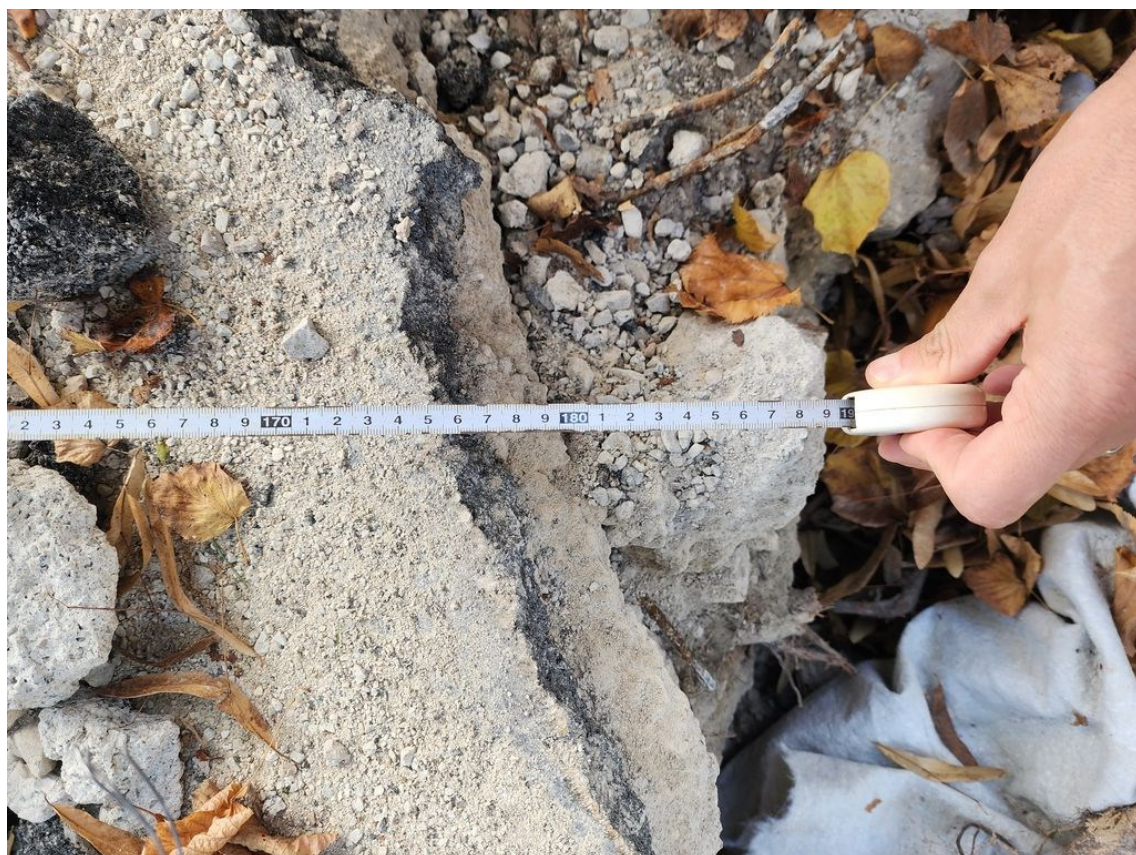
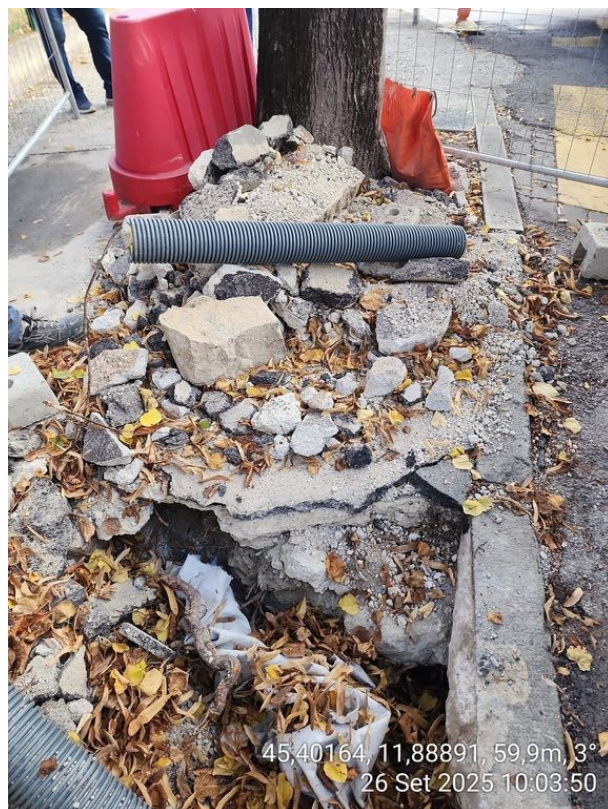
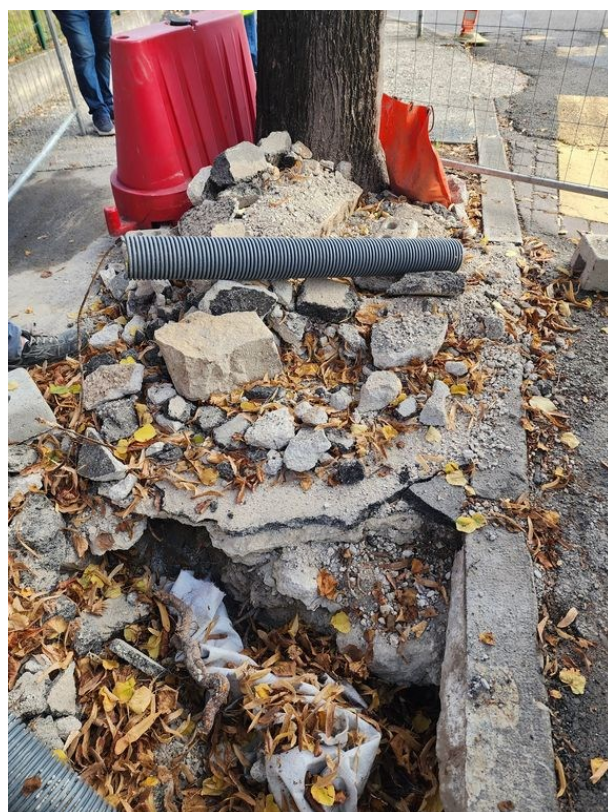
DOCUMENTAZIONE FOTOGRAFICA

Generalmente sono state rinvenute delle radici tagliate di diametro compreso tra 1 e 4 cm ad una distanza di 180 cm dal colletto.

Durante il sopralluogo sono state constatate lesioni alle radici ad una distanza di circa 180 cm dal colletto del taglio.

Dimensione lesioni: da 1 a 4 cm.

In data 26.09.2025 sono state fornite indicazioni alla Ditta per la corretta recisione netta delle radici e per la disinfezione delle stesse con sali quaternari di ammonio.

Operazioni seguente: recisione netta delle radici e disinfezione.

Il sottoscritto ha fornito alla ditta le indicazioni per la recisione netta delle radici e i prodotti fitosanitari da utilizzare per la disinfezione delle stesse
