RELAZIONE DI SOPRALLUOGO VIA MORGAGNI -PADOVA

Riferimento progetto: Progettazione esecutiva ed esecuzione lavori per la realizzazione della nuova linea tramviaria di Padova SIR3

Ubicazione cantiere: via Morgagni – Padova

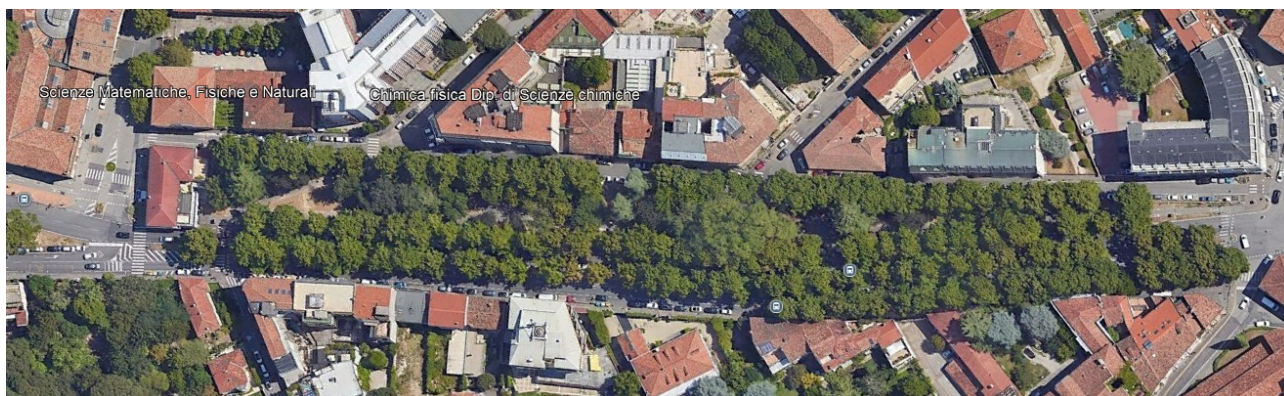
Durante il sopralluogo effettuato si è riscontrata la presenza di rami secchi su diverse piante del filare lato Ovest e di due tigli (il numero 14 e 15 contando il filare da Nord) in apparente stato di deperimento.

Figura 2: individuazione del filare (si vedono le piante già da ortofoto)

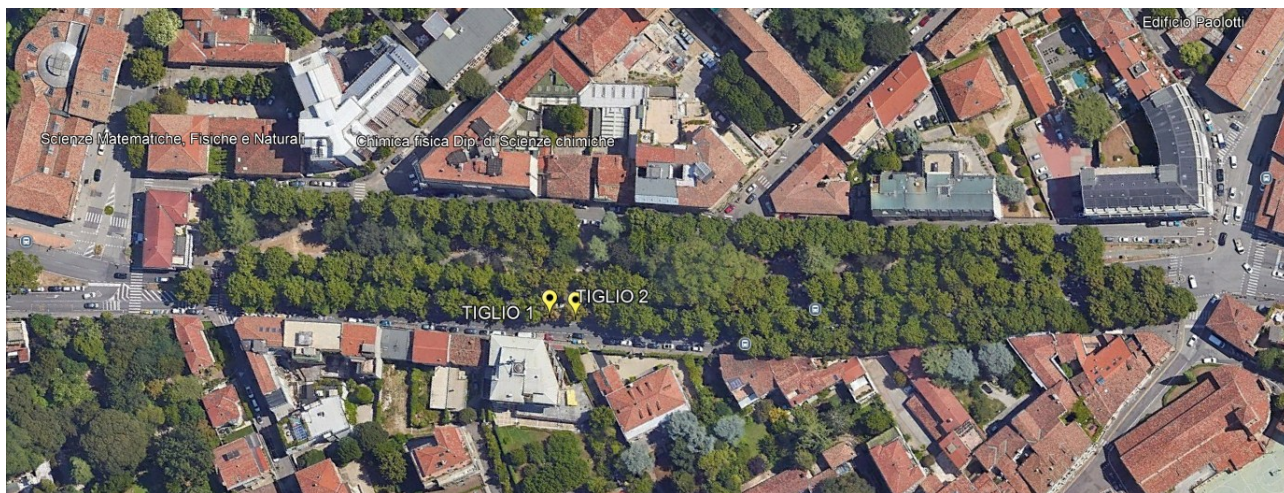
Figura 3: posizione dei tigli in deperimento

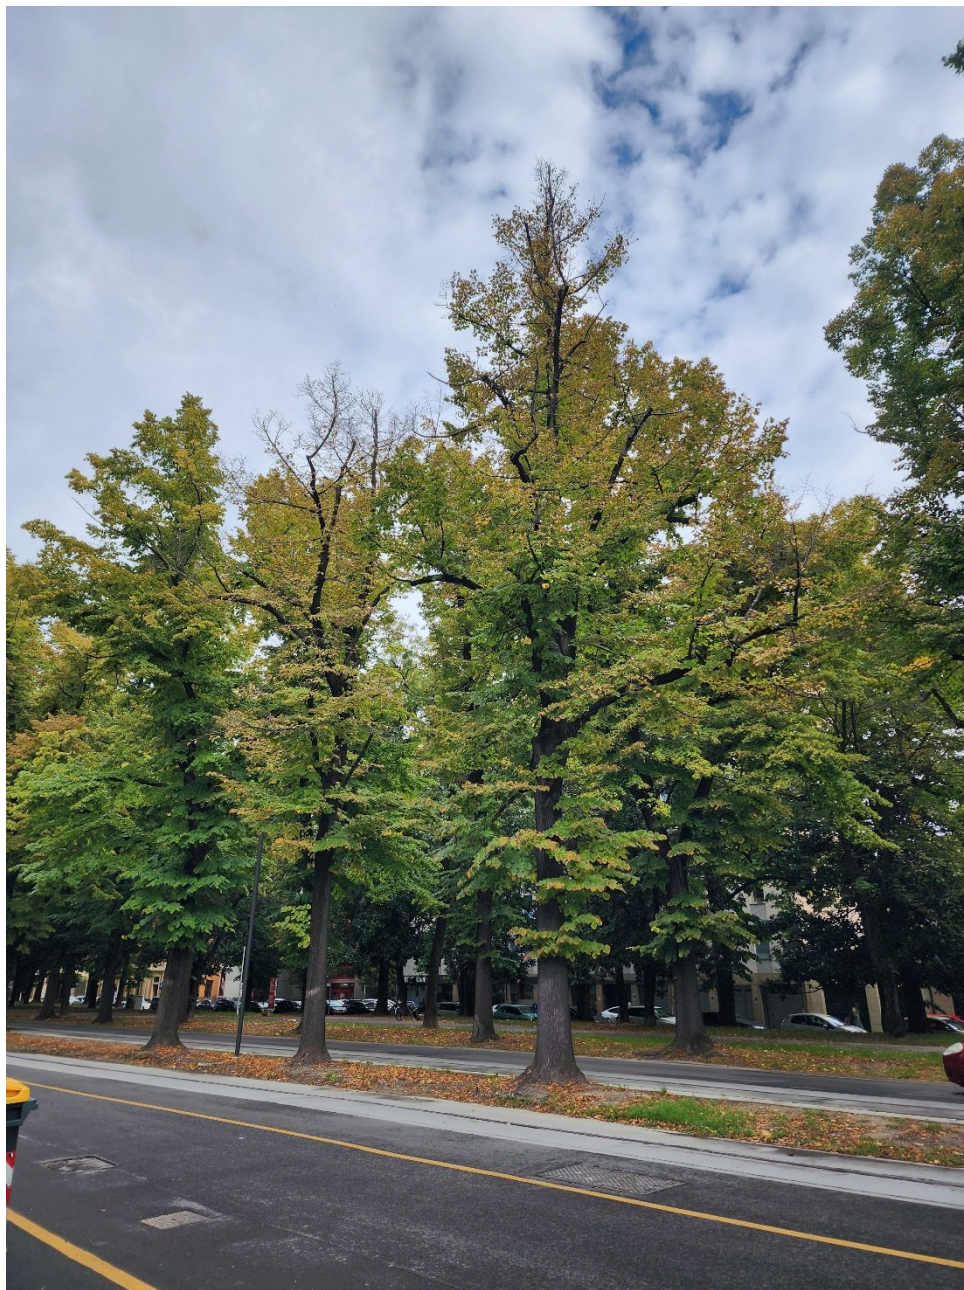
Vengono di seguito evidenziati in cerchi rossi alcuni dei rami secchi rinvenuti dal sopralluogo speditivo.

Figura 4: tigli in deperimento

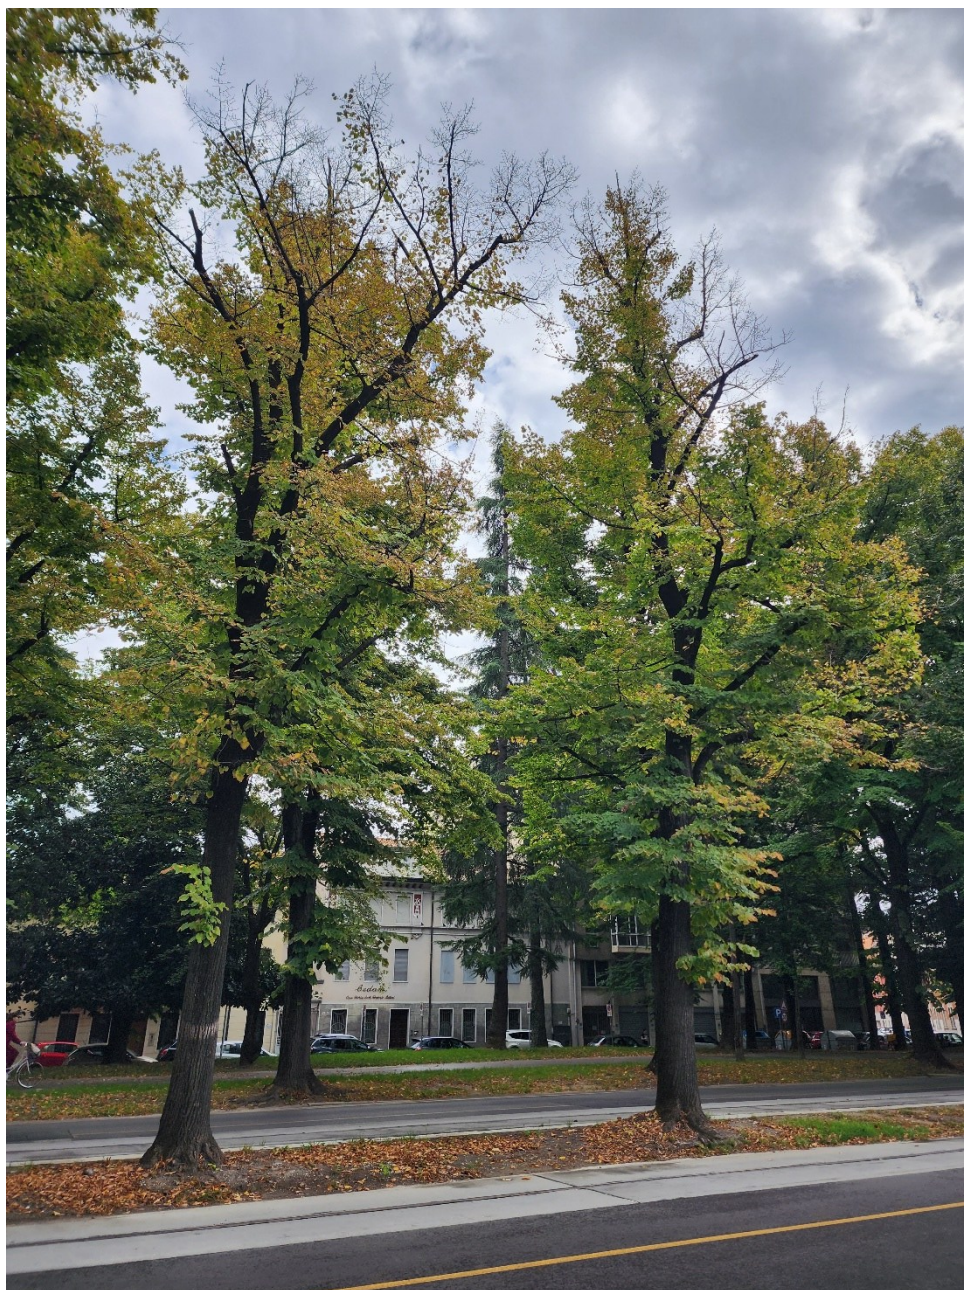
Figura 5: tigli in deperimento
