## **RELAZIONE PER LE POTATURE SIR 3 PADOVA**

*Riferimento progetto: Progettazione esecutiva ed esecuzione lavori per la realizzazione della nuova linea tramviaria di Padova SIR3*

*Ubicazione cantiere: via Giustiniani, via Falloppio e via Sografi – Padova*

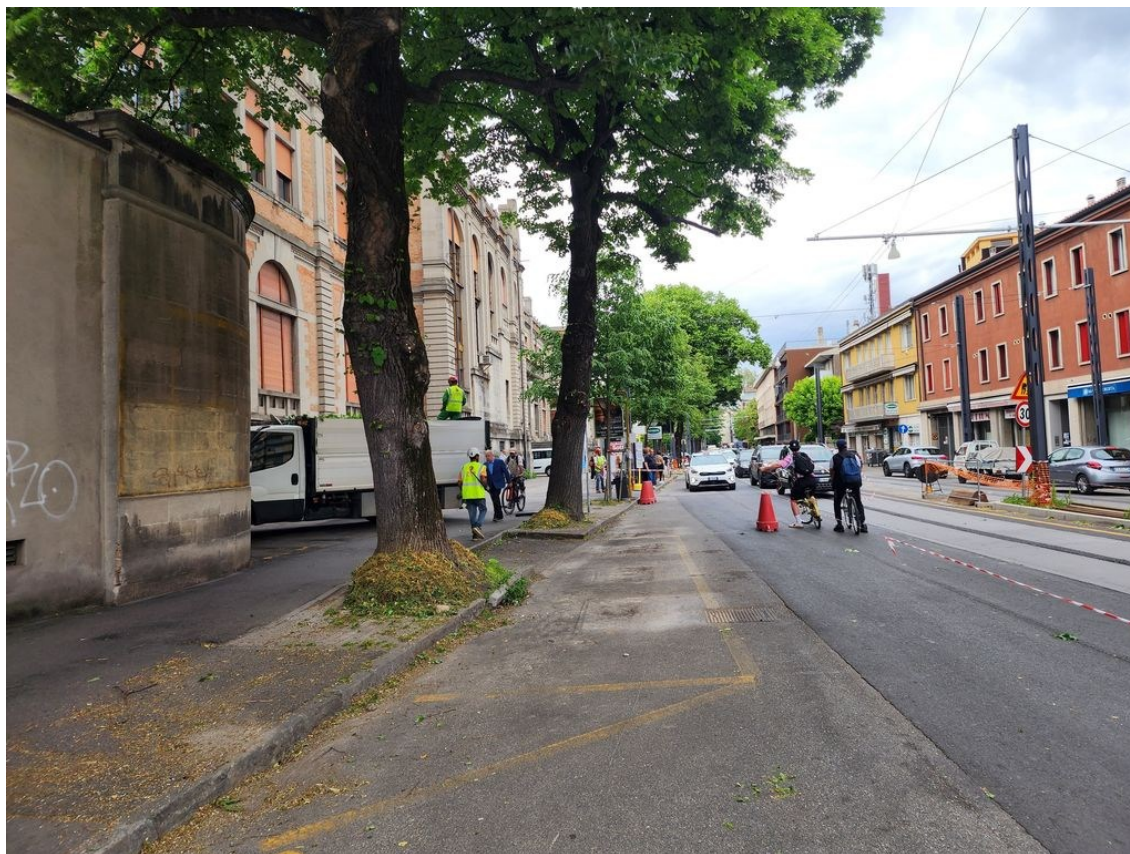
***Figura 1: fasi di taglio di un cavo metallico che stava strozzando il fusto – pianta n. 16 via Falloppio***

Su un albero in via Falloppio è stato rimosso un cavo metallico non collegato a parti esterne che stava lesionando la corteccia.

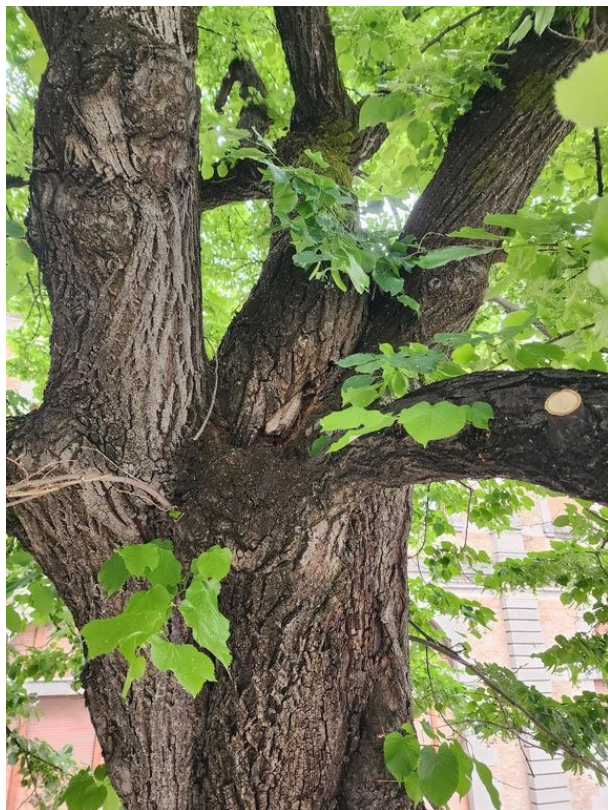
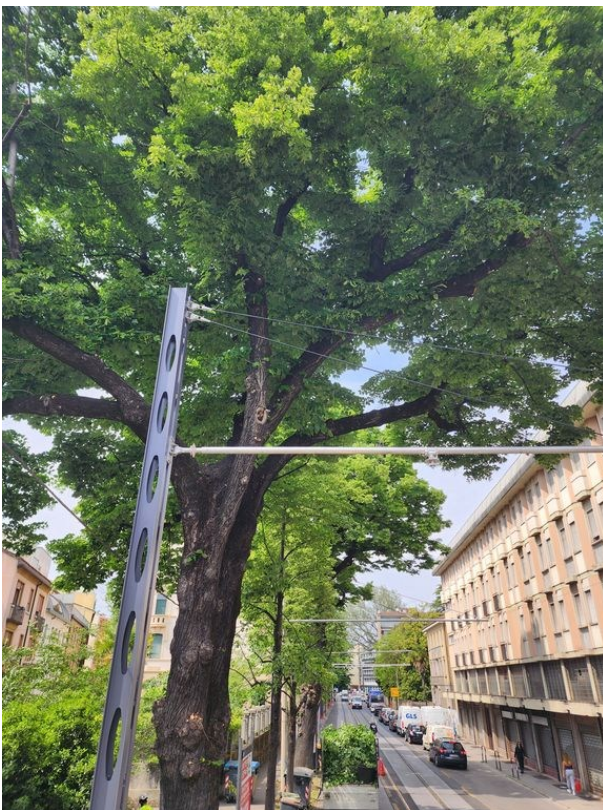
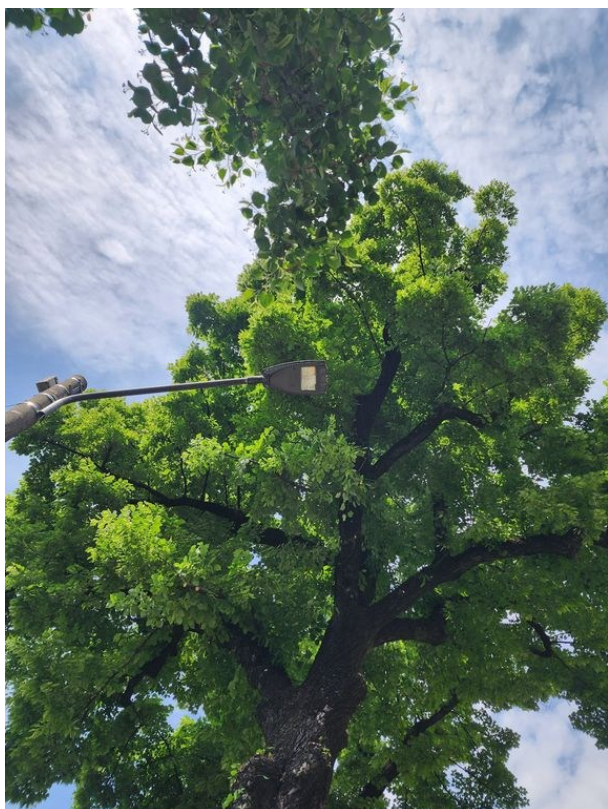
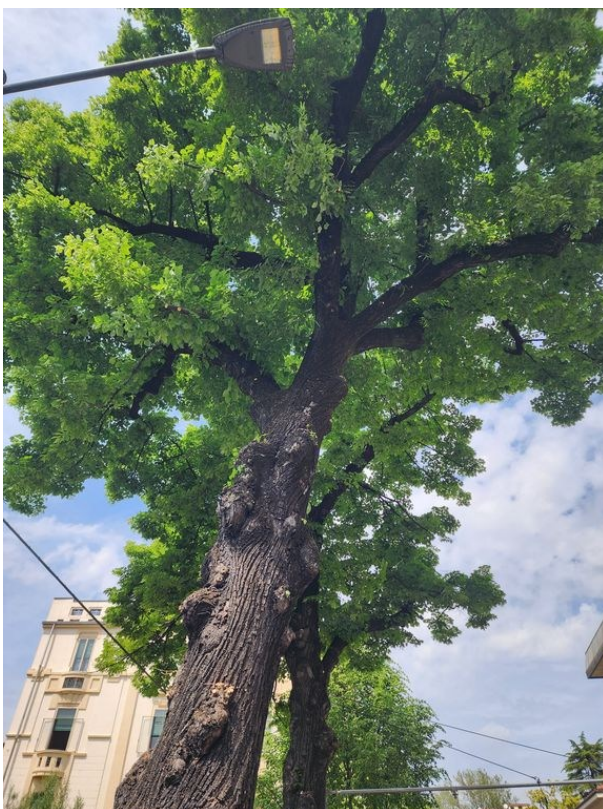
*Figura 2: ramo necrotico rimosso – pianta n. 7 di via Falloppio*

Tali porzioni secche, per posizione, dimensione e collocazione sopra aree pubbliche o prossime alla viabilità, potevano costituire elementi di potenziale pericolo per la pubblica incolumità, in particolare in caso di distacco improvviso, vento, oscillazioni della chioma o ulteriori fenomeni di degradazione del legno.

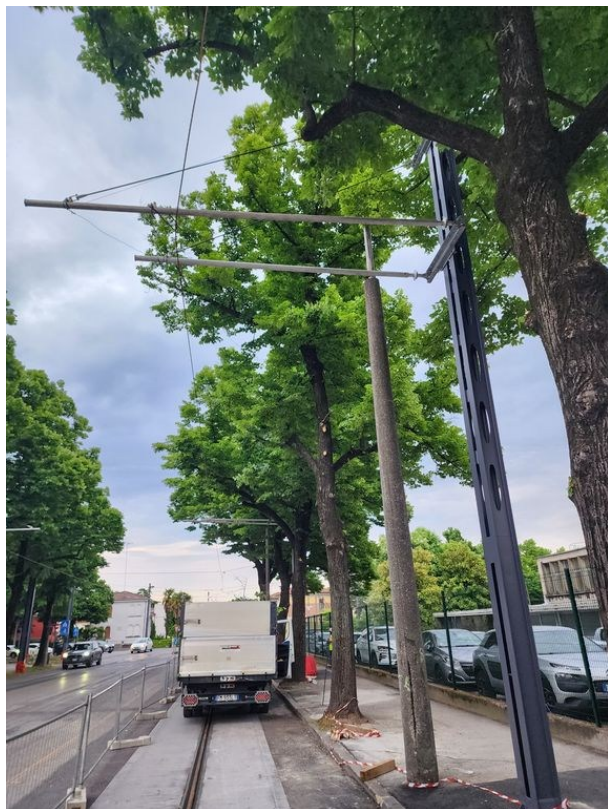
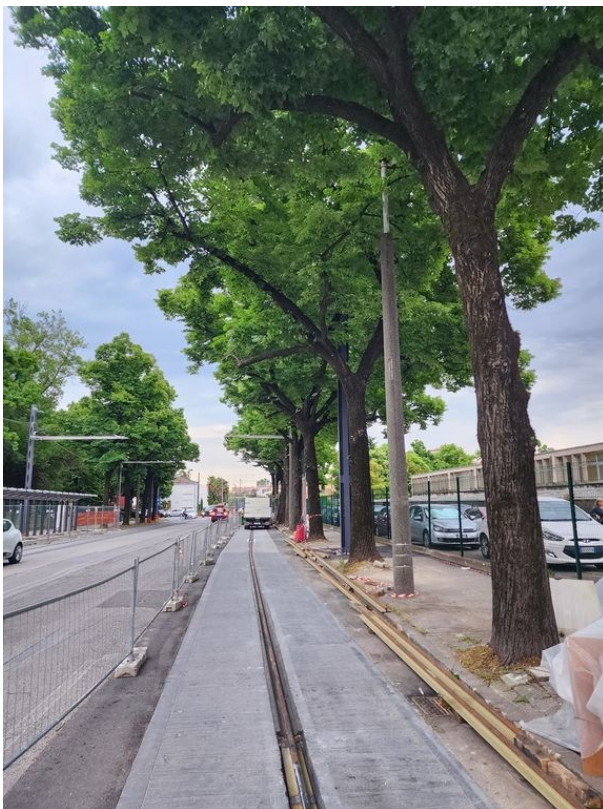
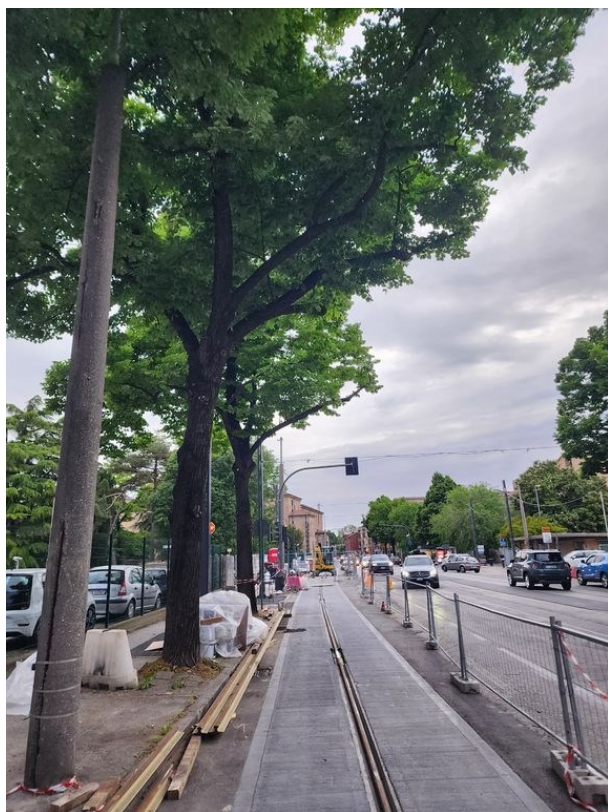
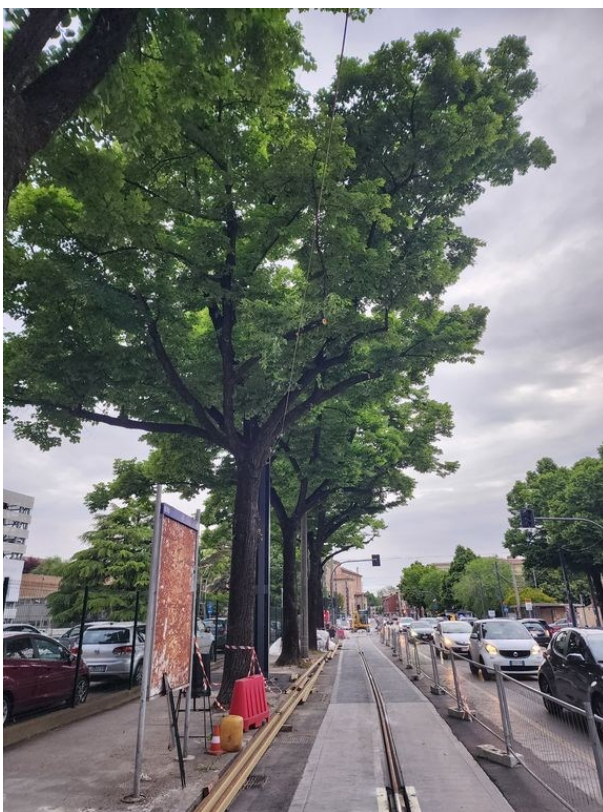
*Figura 3: particolare del ramo rimosso – pianta n. 35 via Giustiniani*

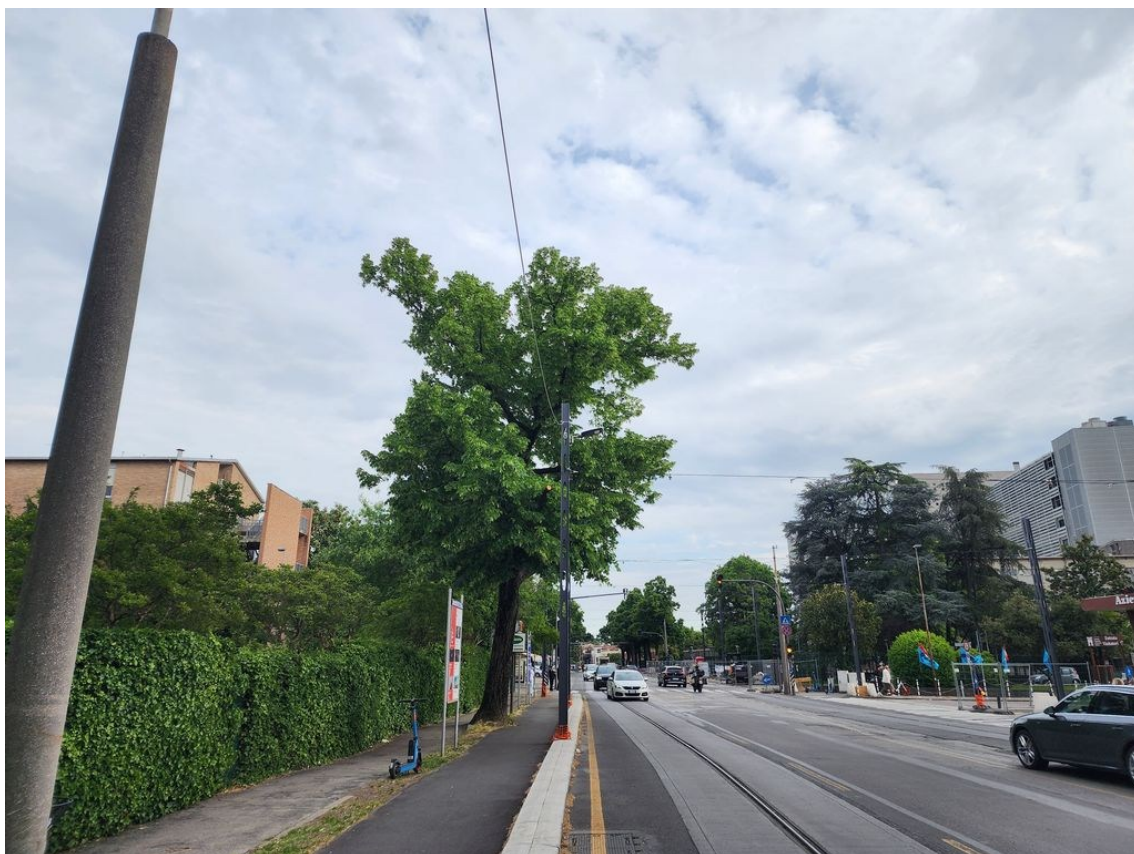
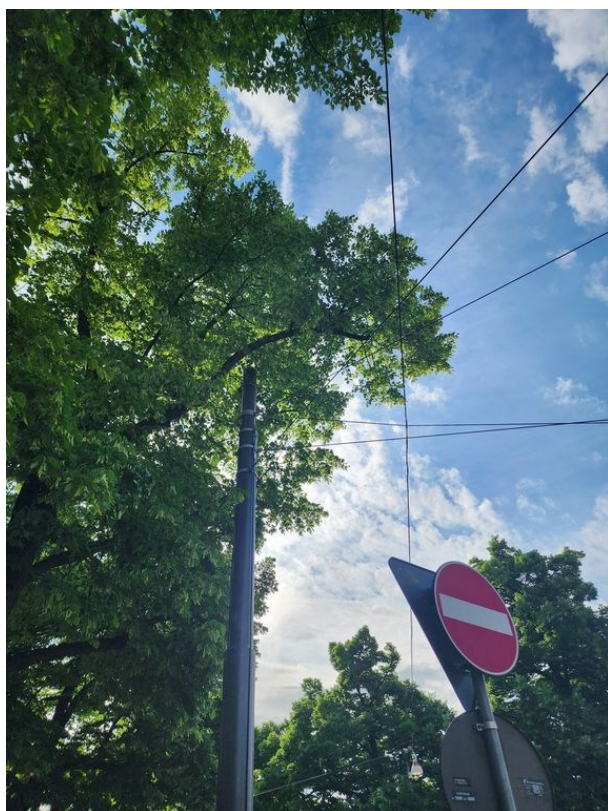
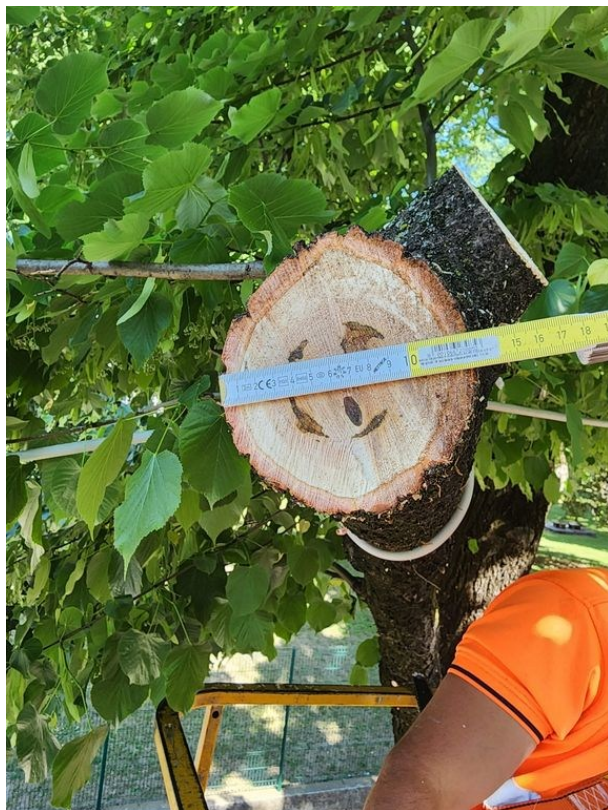
*Figura 4: particolare di un ramo - pianta n. 24 via Giustiniani*

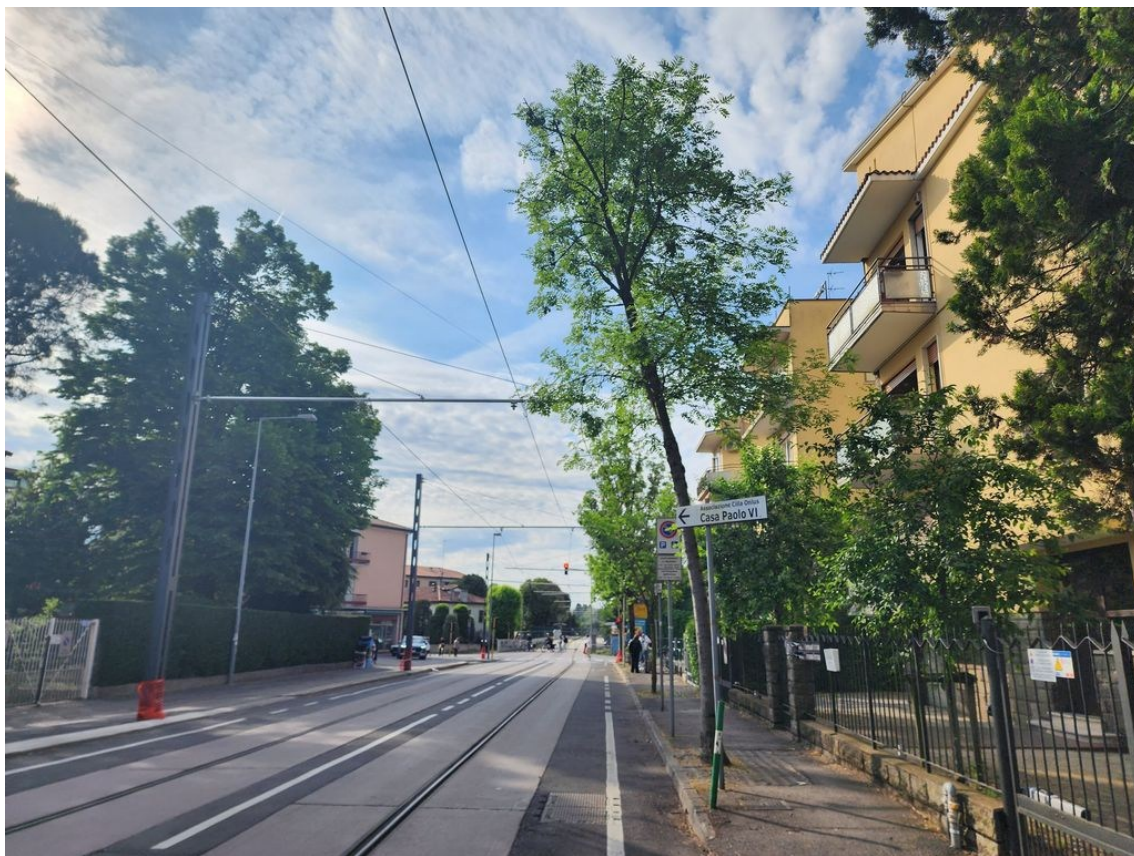
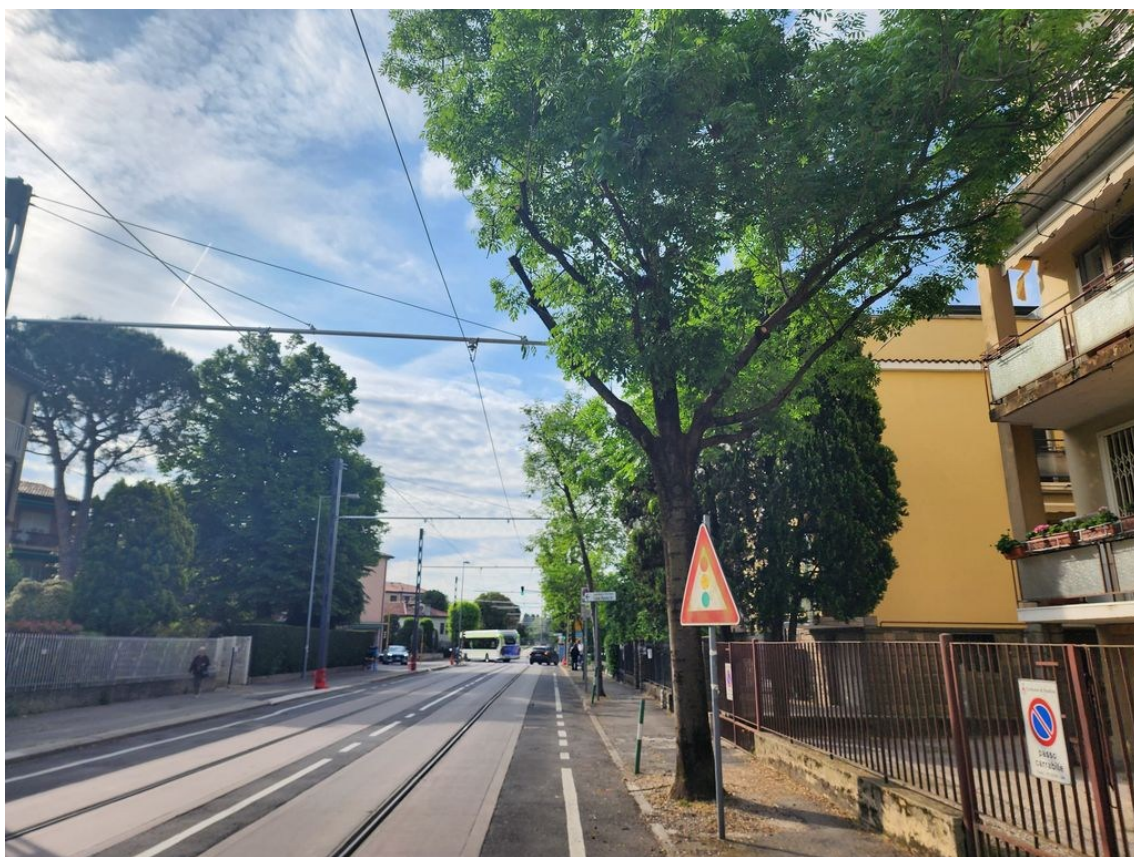
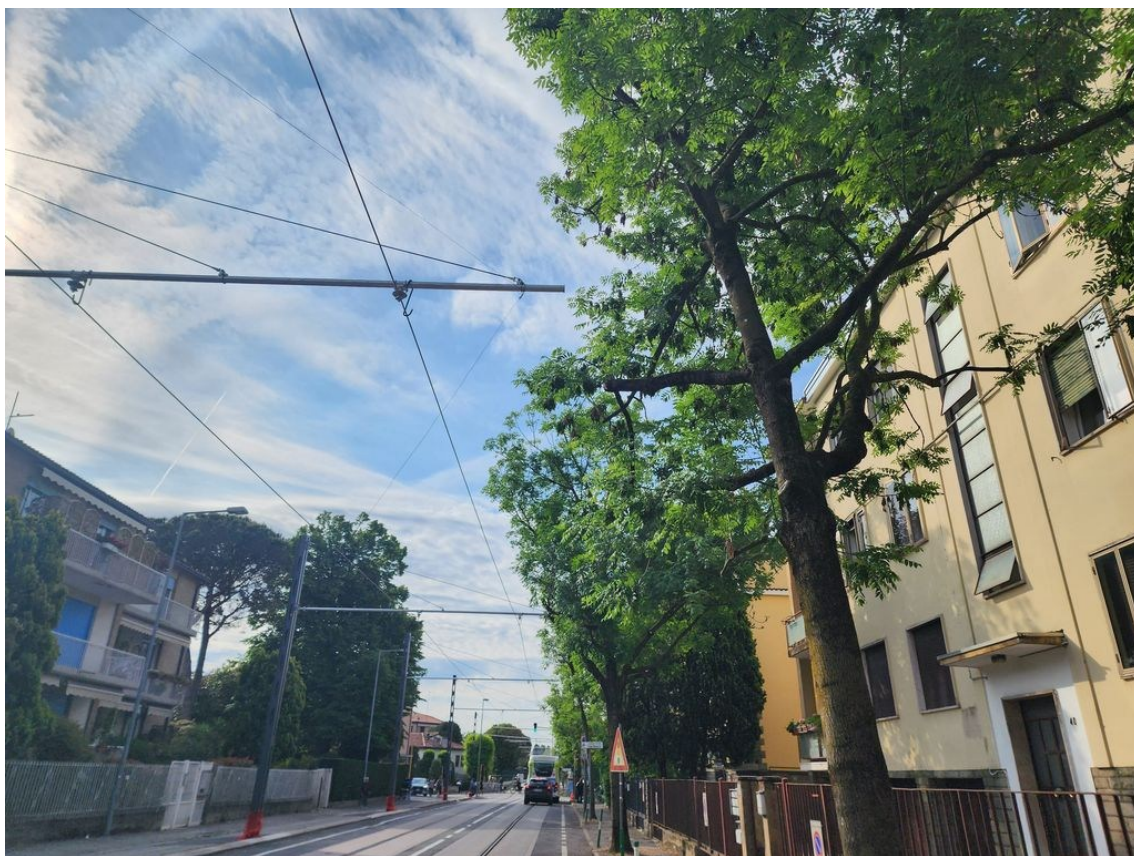
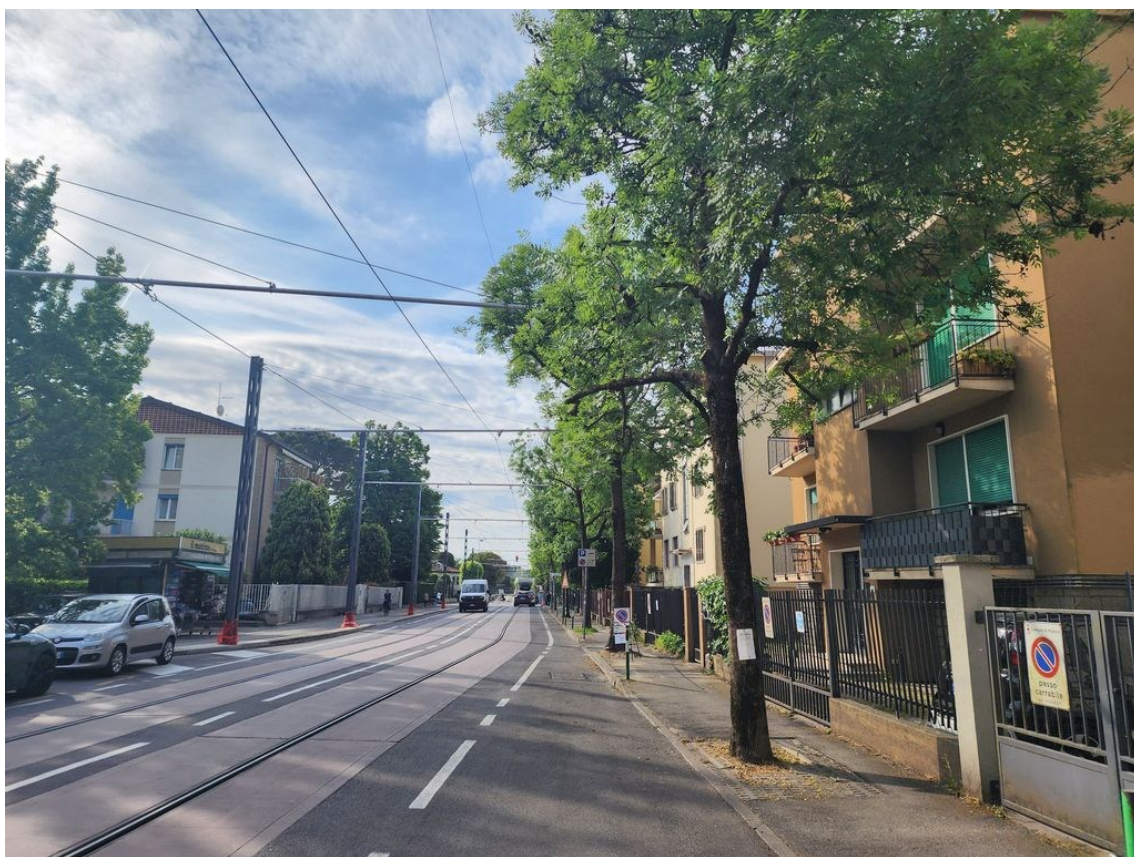
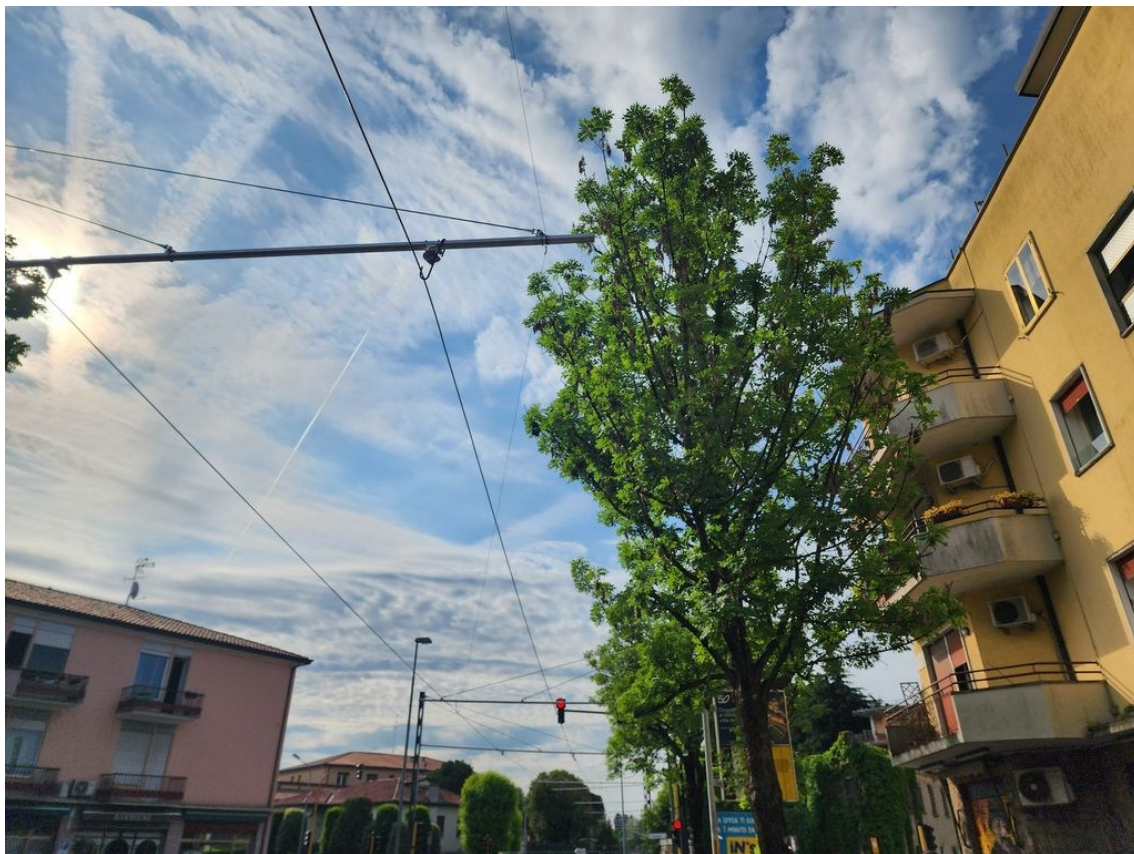
### **4.3. Via Sografi**

Non sono stati rimossi rami di notevoli dimensioni in quanto le piante presentavano dimensioni contenute. Sono state rimossi numerosi apici secchi.
