### **tranviaria di Padova SIR3**

### **ESECUTIVI DI CANTIERE - RELAZIONI**

### **REPORT DI MONITORAGGIO AMBIENTALE N. 11**

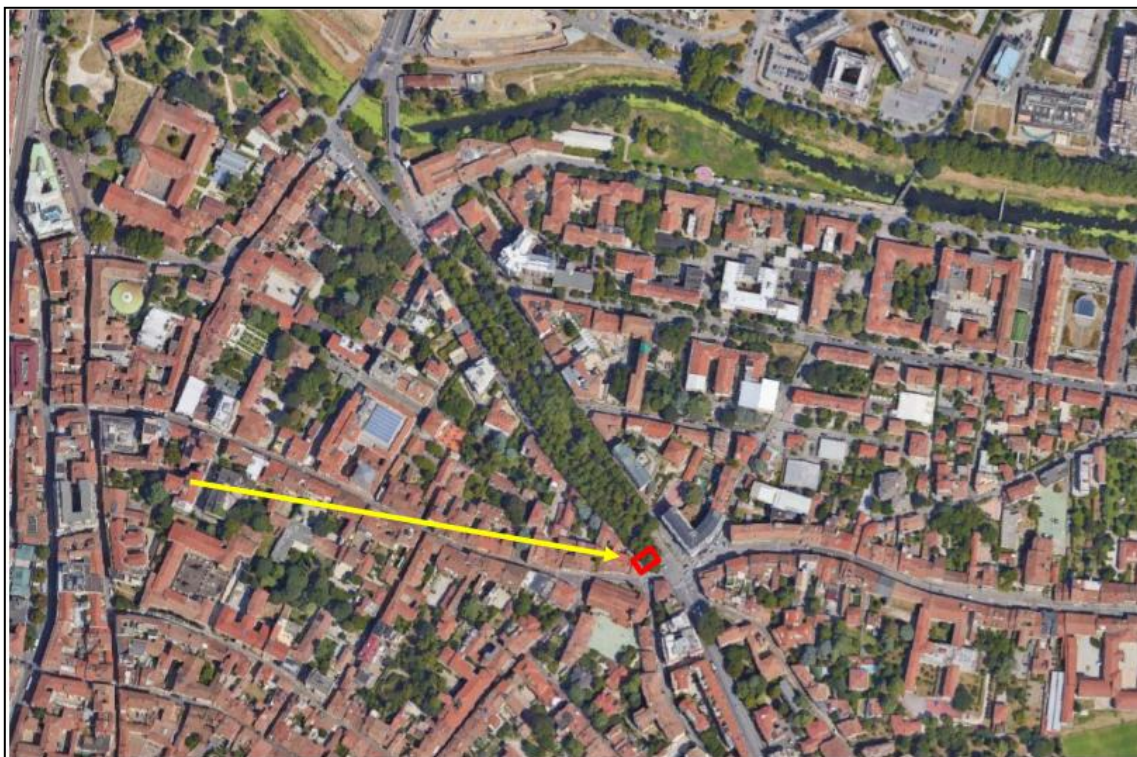
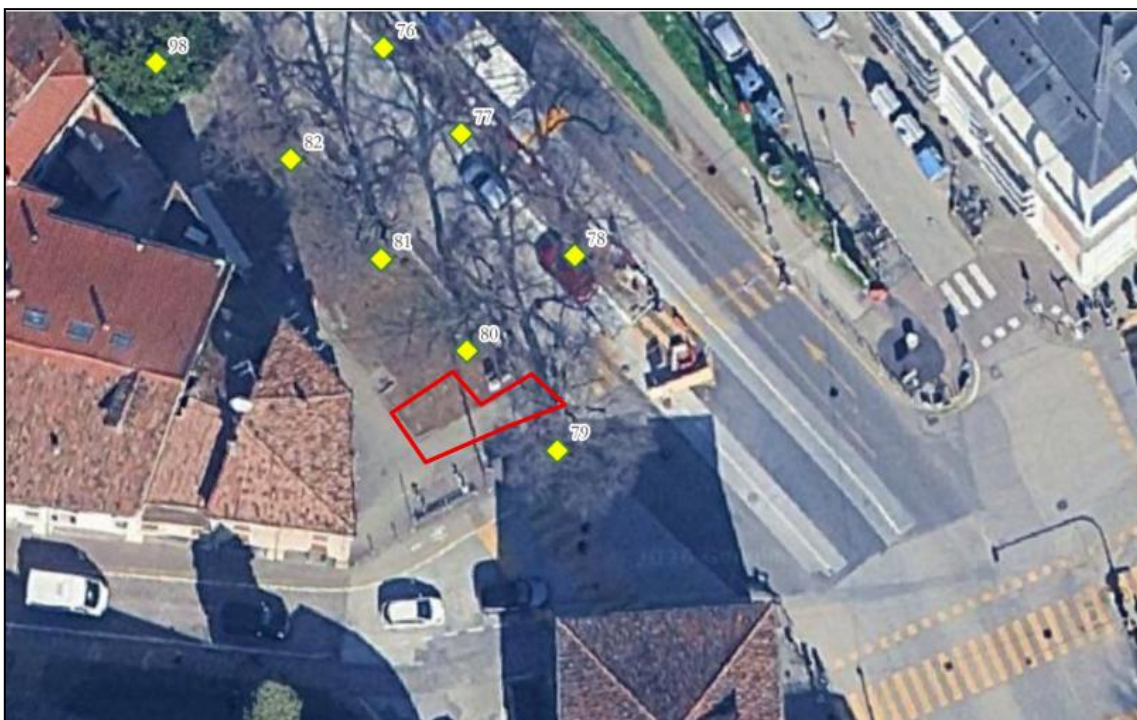
1. In data 16/03/2026 è stata predisposta la relazione di sopralluogo in Via Morgagni, con riferimento ad un intervento di scavo per la realizzazione di sottoservizi effettuato tra le piante censite dal Comune di Padova al n. 79 e n. 80.

Per quanto riguarda il taglio n. 80, le radici sono state rinvenute a una distanza di circa 60 cm dal cordolo di contenimento dell'aiuola del taglio.

Successivamente lo scavo è stato prolungato e collegato con quello realizzato in prossimità del taglio n. 79, e lungo tale tratto sono state rinvenute ulteriori radici con diametro massimo di circa 3 cm, riconducibili alla porzione più periferica dell'apparato radicale.

Per quanto riguarda il taglio n. 79, l'angolo dello scavo più vicino al tronco si colloca a una distanza di circa 3,30 m dal colletto della pianta n. 79.

Nel corso dello scavo e nel tratto di collegamento con lo scavo precedente sono state intercettate e recise alcune radici di piccolo diametro, comprese tra circa 1 e 3 cm, riconducibili alla porzione periferica dell'apparato radicale.

- Al punto di misurazione n. 4, gli eventi registrati sono dovuti al traffico cittadino intenso;
  - Al punto di misurazione n. 39, gli impatti maggiori sono dovuti a lavorazioni di cantiere e transito di mezzi e PLE in prossimità del punto di misurazione;
  - Al punto di misurazione n. 41bis, sono chiaramente percepibili le attività di vibroinfissione.
- Matrice vegetazione *Via Morgagni*  
Durante i sopralluoghi sono state individuate le piante più esposte a determinate operazioni di scavo, con conseguente supervisione delle operazioni di recisione di alcune radici di diametri differenti e salvaguardia della parte esposta mediante prodotti fitosanitari appositi, come da documentazione fotografica allegata alle relazioni.

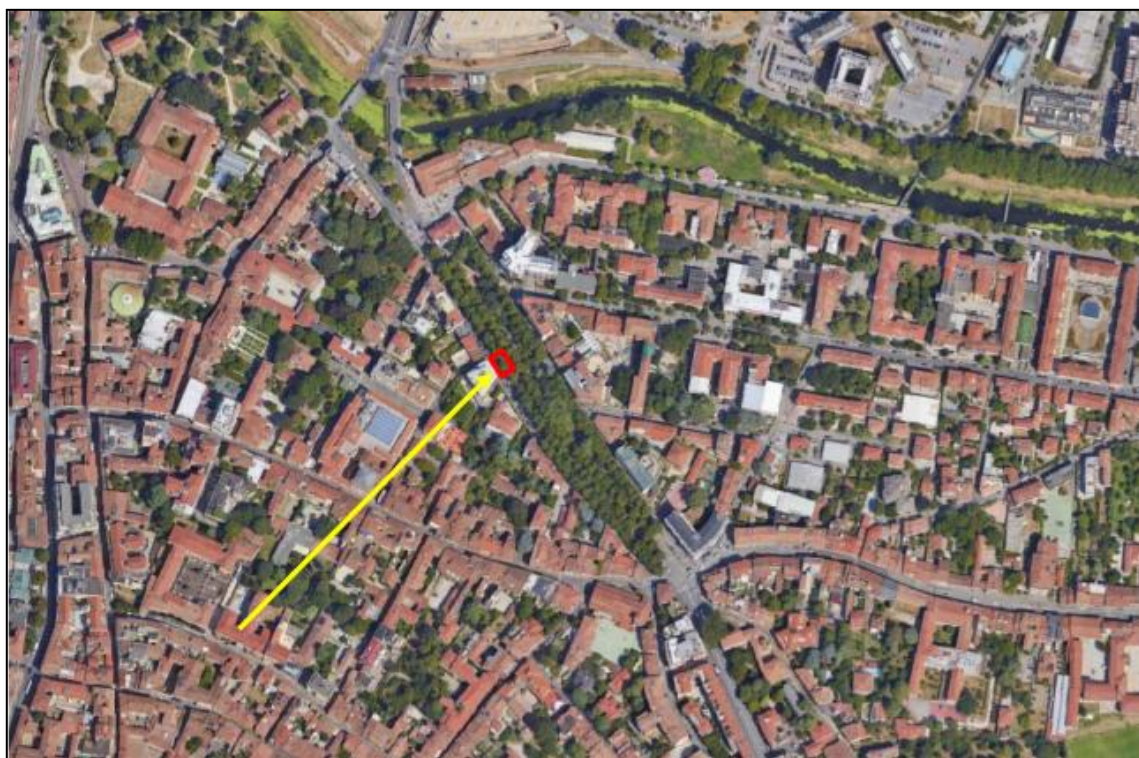
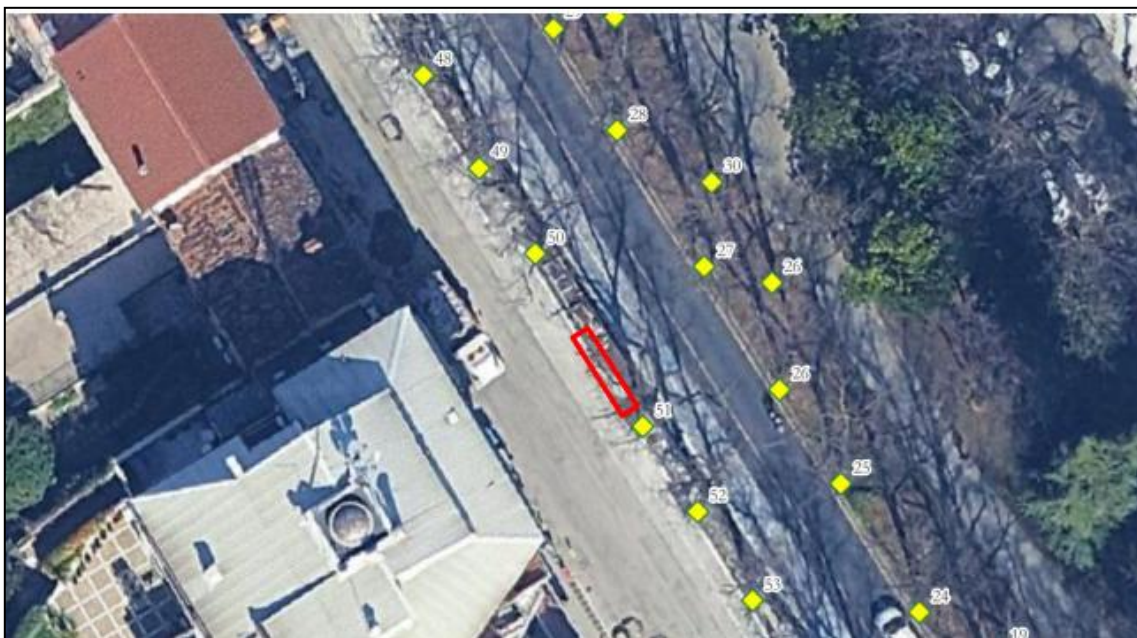
2. In data 18/03/2026 è stata predisposta la relazione di sopralluogo in Via Morgagni riferita ad un intervento di scavo per la realizzazione di sottoservizio di scolo delle acque meteoriche effettuato tra le piante censite dal Comune di Padova al n. 50 e n. 51

Durante le operazioni di scavo si rileva quanto segue:

- è stata recisa una radice con diametro di circa 6 cm, localizzata a una distanza di circa 140 cm dal colletto del taglio n. 51;
- le radici di diametro maggiore presenti nell'area di scavo sono state opportunamente salvaguardate, mediante adattamento del tracciato del sottoservizio e posa del tubo corrugato in affiancamento alle stesse;
- nello scavo più profondo (80 cm) sono state intercettate e rimosse esclusivamente radici di diametro massimo pari a circa 2 cm.
