RELAZIONE DI SOPRALLUOGO PER I LAVORI DI FRESATURA E SAGGI DI SCAVO IN VIA GIAMBATTISTA MORGAGNI - PADOVA

Richiedente: APS HOLDING S.p.A.

Riferimento progetto: Progettazione esecutiva ed esecuzione lavori per la realizzazione della nuova linea tramviaria di Padova SIR3

Ubicazione cantiere: via Morgagni – Padova

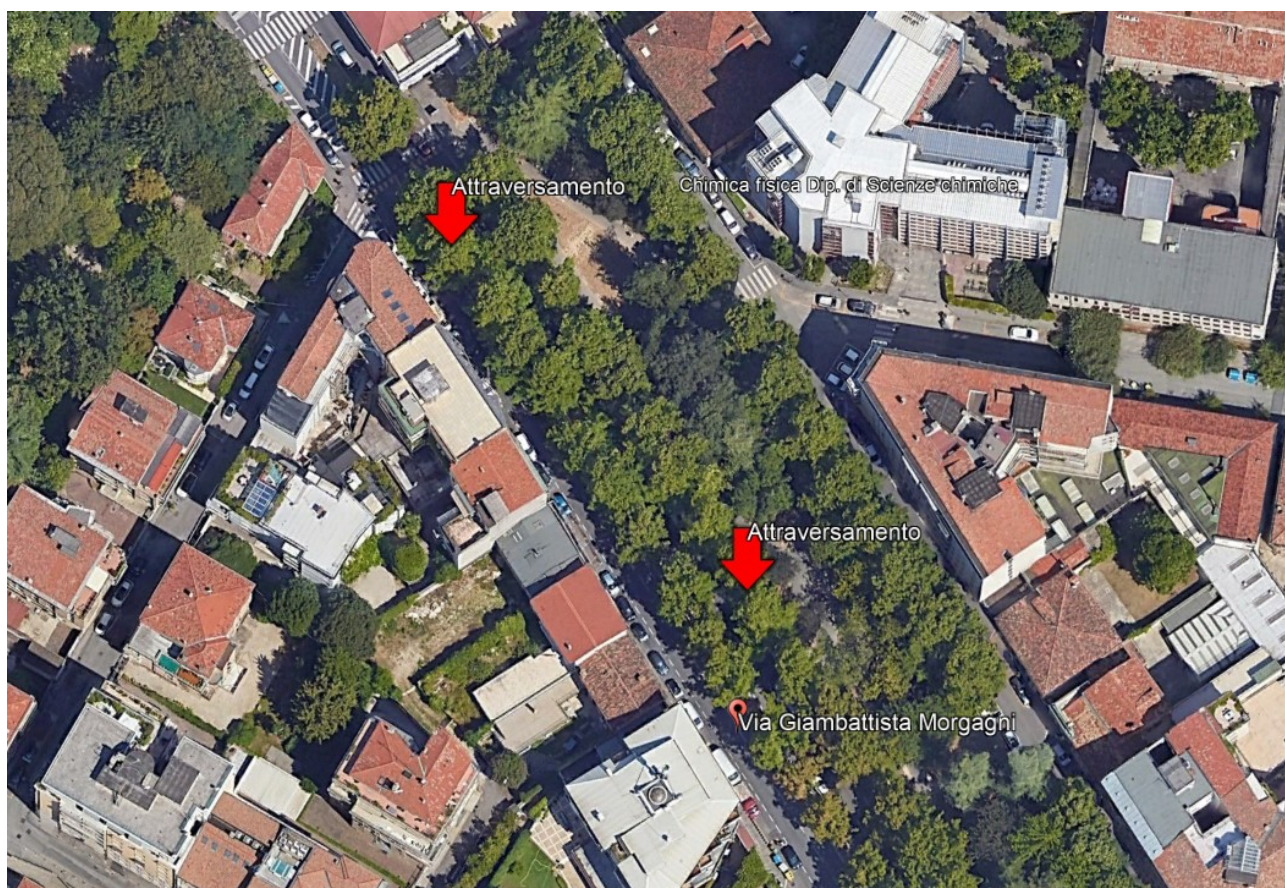
In tali punti di attraversamento è stata riscontrata la presenza di radici superficiali di diametro massimo di 2,5 cm a più di 2 metri dal colletto degli alberi più vicini.

Anche nei punti di attraversamento non si rilevano radici di diametro superiore a 2,5 cm di diametro danneggiate.

Figura 2: posizione dei punti di attraversamento visionati (il Nord è in alto nell'immagine)

Considerato che tali radici presentavano, a causa degli interventi di scavo, delle ferite smarginate, al fine di favorire il processo di chiusura di tali ferite da parte delle piante, sono state recise di netto e trattate con prodotti fungistatici.

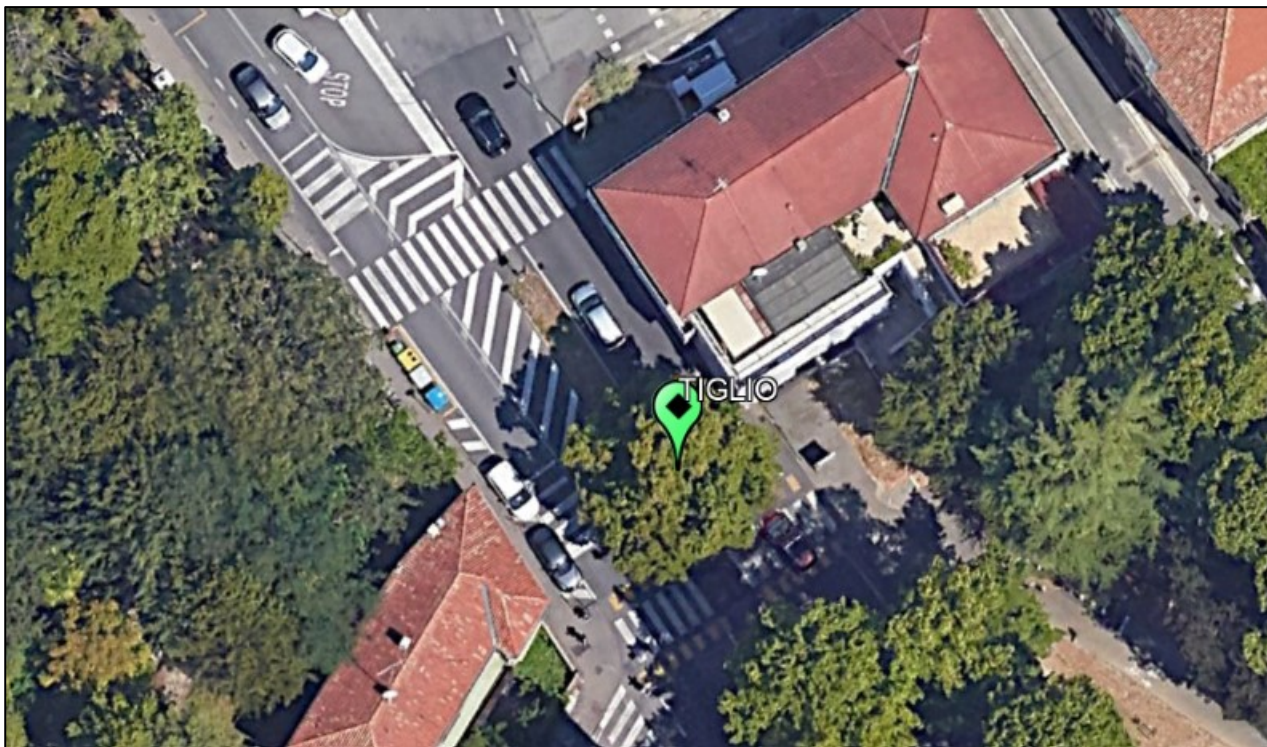
Durante il sopralluogo effettuato in data **02 maggio 2024** si è riscontrata la presenza di un tiglio (coordinate 45°24'36.39"N 11°52'58.35"E) localizzato più precisamente poco prima del passaggio a strisce pedonali all'inizio di via Morgagni.

Figura 7: posizione del tiglio oggetto di sopralluogo (il Nord è in alto nell'immagine)

Tale albero, che non è stato al momento oggetto di intervento per la realizzazione della tramvia, presenta una zolla radicale sottodimensionata per l'area di dimora ridotta per le esigenze di una specie di prima grandezza con dimensioni di 1,70 m x 5 m circa. In prossimità del colletto sono presenti manufatti e dei sottoservizi elettrici e idraulici nella zona utile alla tenuta meccanica.

Si evidenzia la presenza di una radice superficiale decorticata dalla ditta con gomma di escavatore durante le operazioni di spostamento automezzi. Come riferito dalla ditta, si apprende che la radice è stata trattata immediatamente con prodotti fungistatici a seguito del danno causato.
