## **Realizzazione della nuova linea**

### **tranviaria di Padova SIR3**

### **REPORT DI MONITORAGGIO AMBIENTALE N. 12**

EC-E00378-PG-MA-RE-01-1-A.12

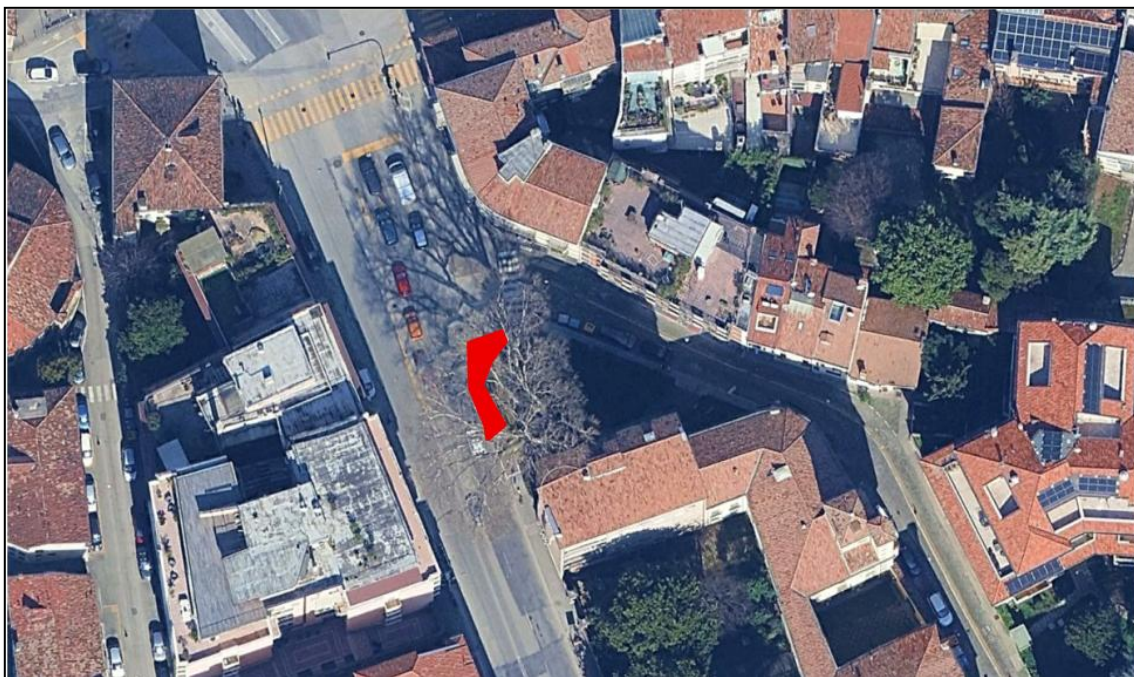
1. In data 31/03/2026 e 01/04/2026 è stato eseguito un sopralluogo in via Falloppio dove è avvenuto uno scavo nell'area di un platano.

Durante le operazioni di scavo si rileva quanto segue:

- sono state rinvenute delle radichette nella sede dove prima era posizionata la siepe perimetrale;
- sono state rinvenute radici di diametro massimo di 1-2 cm a circa 8 metri dal platano;
- è stata rinvenuta una singola radice di 3 cm a circa 8 metri dal platano.

- Matrice vegetazione *Via Falloppio-lato ovest, Via Giustiniani e Via Sografi-lato ovest*  
Durante i sopralluoghi sono state individuate le piante più esposte a determinate operazioni di scavo, con conseguente supervisione delle operazioni di recisione di alcune radici di diametri differenti e salvaguardia della parte esposta mediante prodotti fitosanitari appositi, come da documentazione fotografica allegata alle relazioni. Sono state eseguite anche operazioni di potatura per consentire il transito agevole della tranvia; sono infine stati rimossi dei rami secchi che costituivano un possibile pericolo in caso di caduta.
